Avant-projet d'aménagement du Largue et de la Laye en vue d'une meilleure protection contre les crues

hydrétudes
Groupe **altereo**

AVP

Septembre 2024

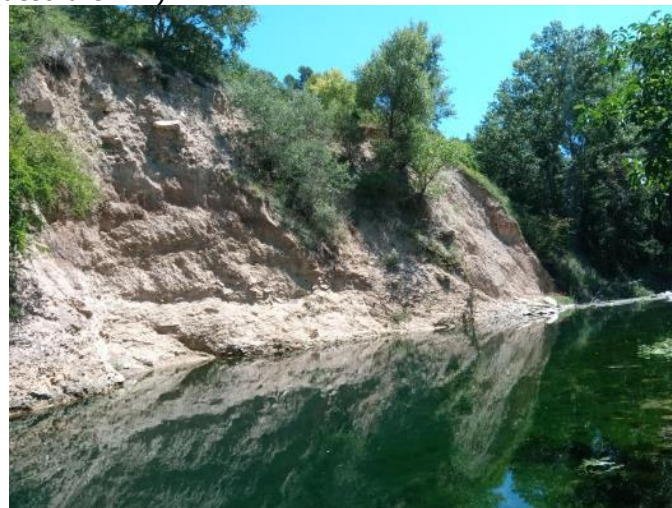
Le Largue frappe perpendiculairement la berge rive gauche sous la RD 513, ce qui entraîne la formation d'une anse d'érosion (désordre n°A).

Figure 3 : Secteur 1 - Anse d'érosion en amont du secteur.

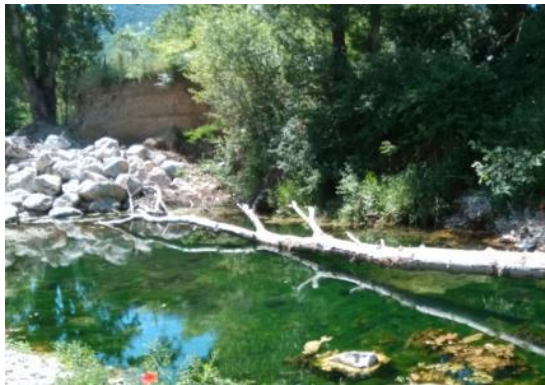
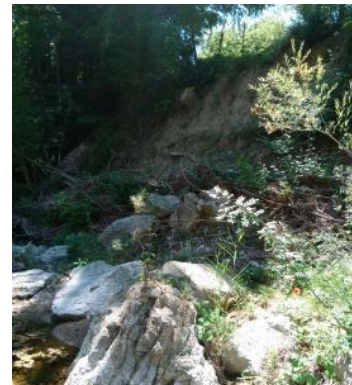
- L'érosion de la rive droite – une érosion est constatée à l'aval de la protection de berge actuelle, tandis que l'amont est en passe d'être contourné (désordre n°C) ; on notera que la protection de berge a d'ailleurs fait l'objet de travaux de confortement récents et qu'une brèche est présente dans l'ancienne digue ;
- Les débordements en rive droite, vers le camping de la Rivière, les deux bassins et la STEP – un point bas est présent sur la digue.

Figure 4 : Secteur 1 - Protection de berge en rive droite. A gauche, on visualise le début de contournement par l'amont et à droite le secteur érodé à l'aval avec des blocs désorganisés en pied.

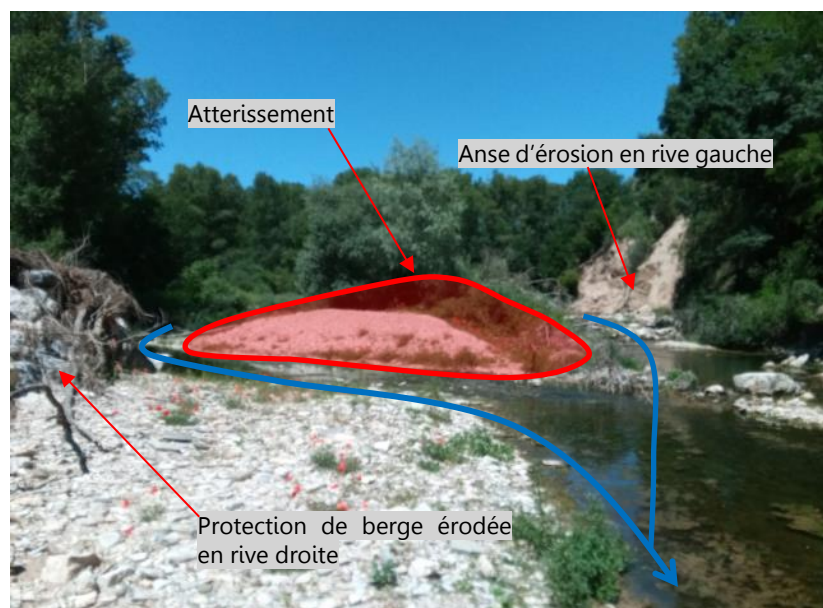
A l'aval, on observe un atterrissement (désordre n°B) et un renvoi des écoulements vers la rive droite. Ce renvoi facilite :

Figure 5 : Secteur 1 - Vue du secteur de l'atterrissement depuis l'aval.

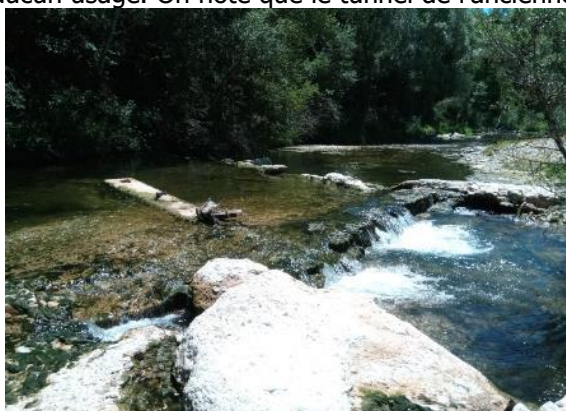
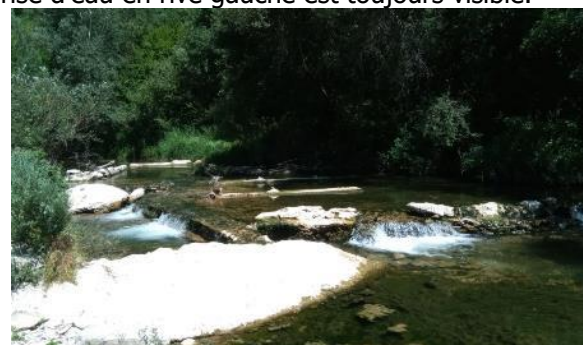
A l'aval de cette première zone, un seuil anthropique contribue à tenir le profil en long. Ce seuil n'a plus aucun usage. On note que le tunnel de l'ancienne prise d'eau en rive gauche est toujours visible.

Figure 6 : Secteur 1 - Vue du seuil anthropique - vue de l'amont (gauche) et de l'aval (droite).

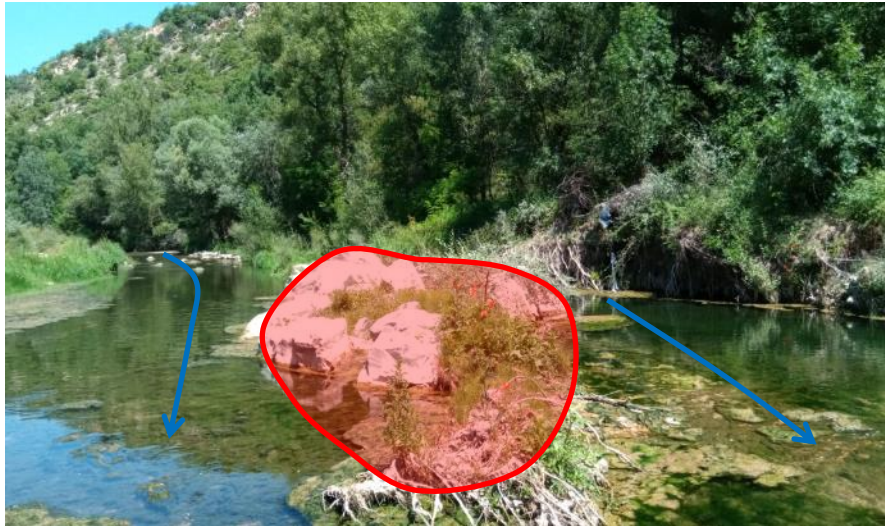
Plus à l'aval, en rive gauche, une protection de berge en enrochements libres s'est faite contournée. Les blocs sont maintenant dans le bras principal, ce qui entraîne la formation d'un atterrissement (désordre n°D).

Figure 7 : Secteur 1 - Ancienne protection de berge contournée, vue depuis l'aval.

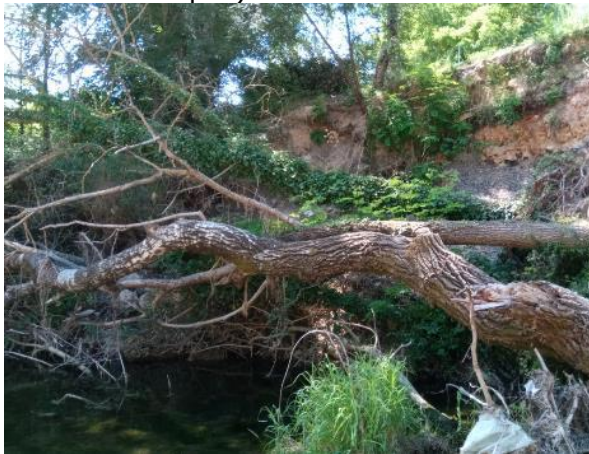
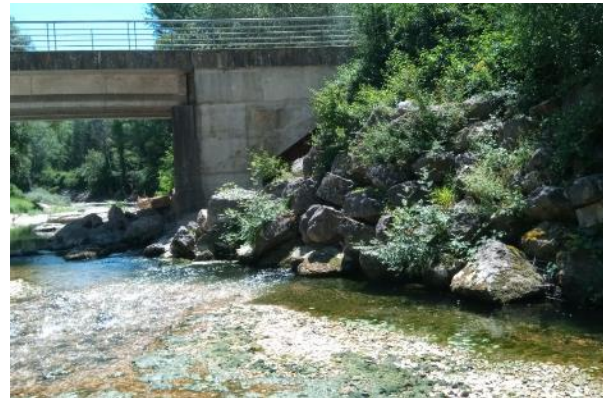
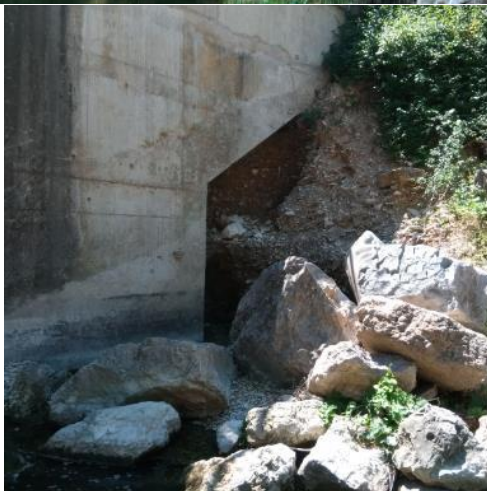
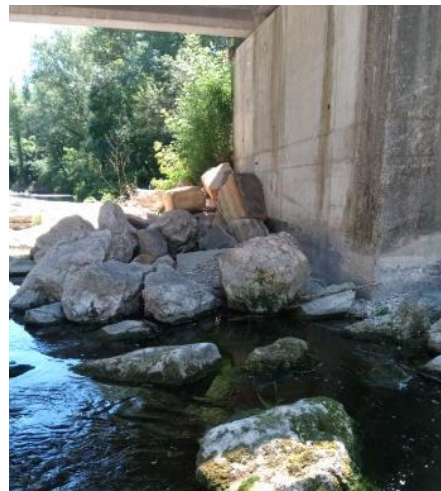
A l'amont du pont aval, la rive droite s'est faite érodée (désordre n°E). Une anse d'érosion s'est développée à l'amont de la protection de berge existante. Des arbres présents en haut de berge sont tombés dans le cours d'eau. La protection de berge est dans l'ensemble désorganisée, surtout à l'amont du pont, où un début de contournement de la culée peut être observé, et au droit de la culée (présence de blocs anarchiques).

Figure 8 : Secteur 1 - Anse d'érosion en amont de la protection de berge rive droite (en haut à gauche), protection de berge en mauvais état (en haut à droite), érosion à l'amont de la culée du pont (en bas à gauche), blocs désorganisés en pied de culée (en bas à droite).

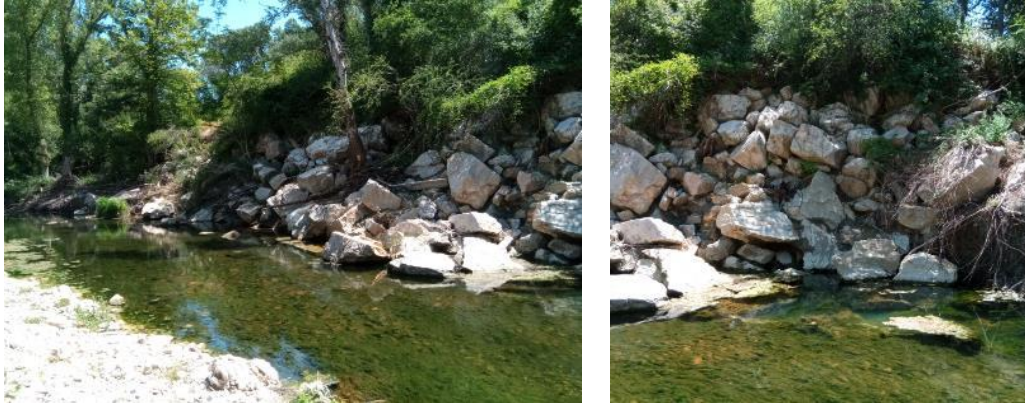
Enfin, à l'aval du pont, la rive droite est sub-verticale et la protection de berge existante est en très mauvais état (désordre n°F).

Figure 9 : Secteur 1 - Protection de berge en mauvais état en rive droite.

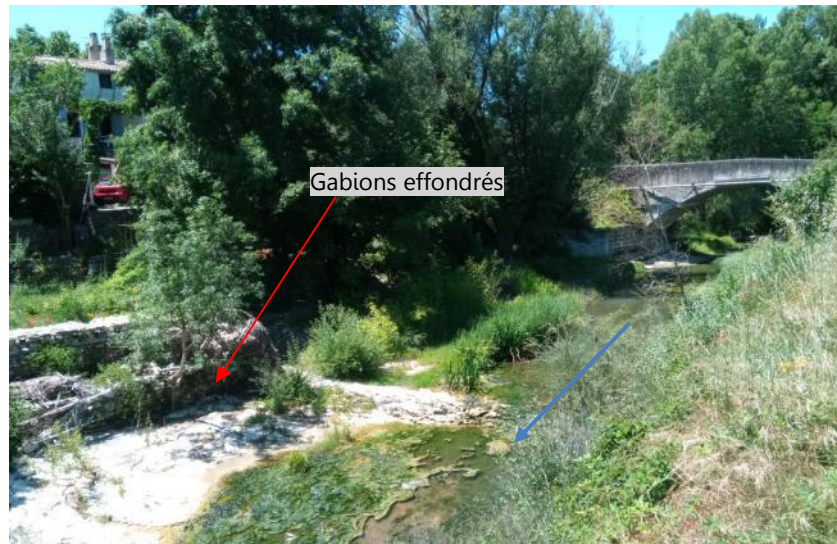
A l'aval du pont de la RD16, des protections de berge artisanales se sont effondrées en rive droite de la Laye (désordre n°A').

Figure 13 : Secteur 2 - Protections de berge effondrées en rive droite.

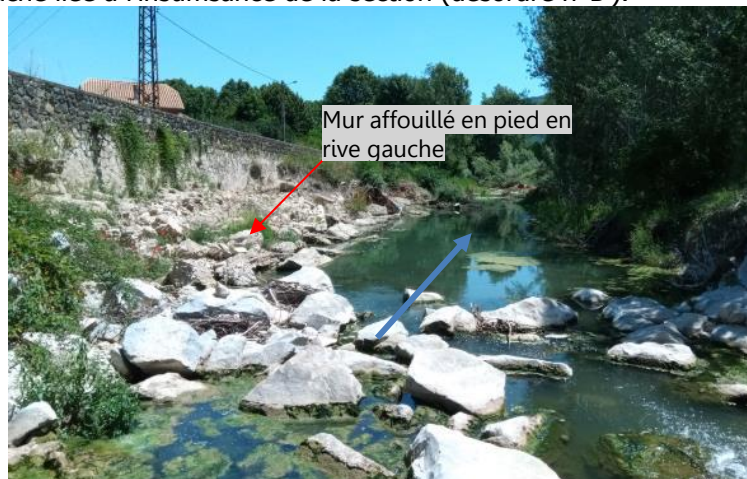
A l'aval de cette érosion, se situe un seuil anthropique. En pied de seuil, une érosion s'est développée en pied de rive gauche liée à l'insuffisance de la section (désordre n°B').

Figure 14 : Secteur 2 - Erosion de la berge rive gauche à l'aval du seuil.

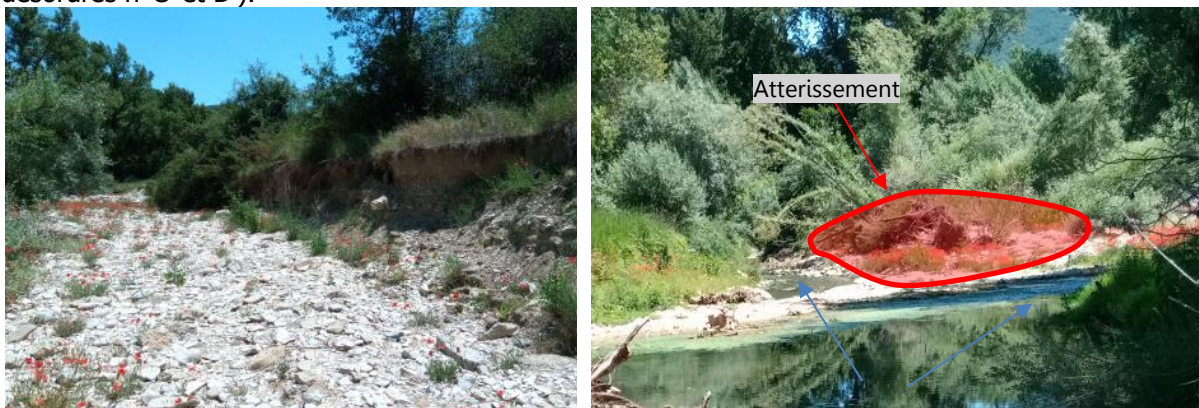
A l'aval, à l'amont immédiat d'un tournant, le cours d'eau s'élargit. On observe, un atterrissement et une érosion de berge en rive droite en lien avec les débordements qui ont eu lieu sur le secteur (désordres n°C' et D').

Figure 15 : Secteur 2 - Vue de la berge érodée en rive droite (gauche) et de l'atterrissement (droite).

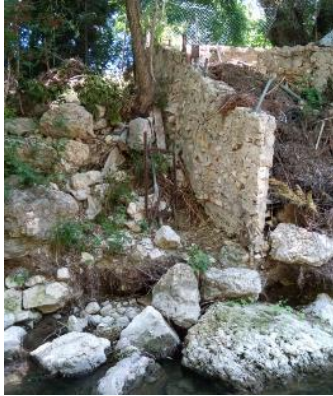
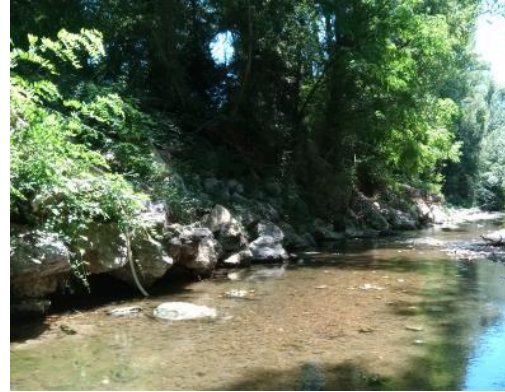
Dans le tournant et à l'aval, la protection de berge en rive gauche a été déstabilisée et est globalement en mauvais état, tandis que la bande active du cours d'eau se resserre fortement (désordre n°E'). La rive droite, végétalisée, est aussi perchée.

Figure 16 : Secteur 2 - Protections de berges en mauvais état en rive gauche.

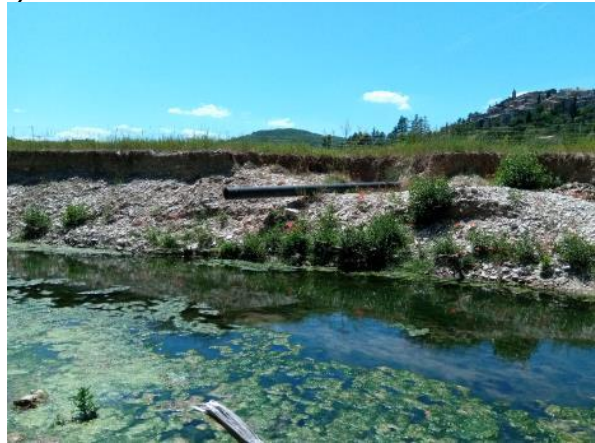
A l'aval de ce secteur étroit, une anse d'érosion s'est développée en rive droite, mettant à nu une canalisation (désordre n°F').

Figure 17 : Secteur 2 - Vue de l'anse d'érosion en rive droite et de la canalisation.

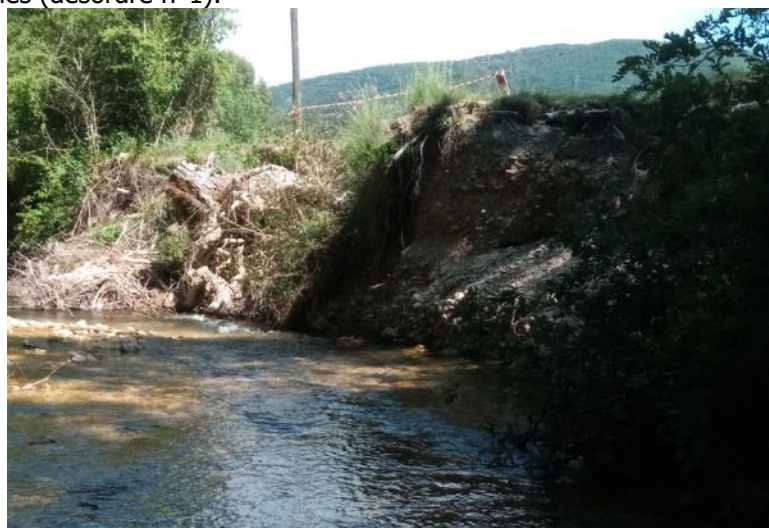
A proximité de la voie communale en rive droite, une anse d'érosion s'est développée, menaçant la route à court termes (désordre n°1).

Figure 20 : Secteur 3 - Anse d'érosion à proximité de la voie communale.

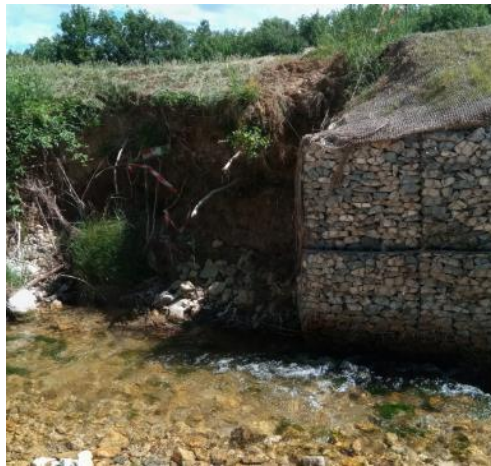
Plus à l'aval, à l'aval d'une protection existante en gabions, une anse d'érosion s'est développée (désordre n°2), menaçant la voie communale.

Figure 21 : Secteur 3 - Anse d'érosion qui s'est développée à l'aval des gabions.

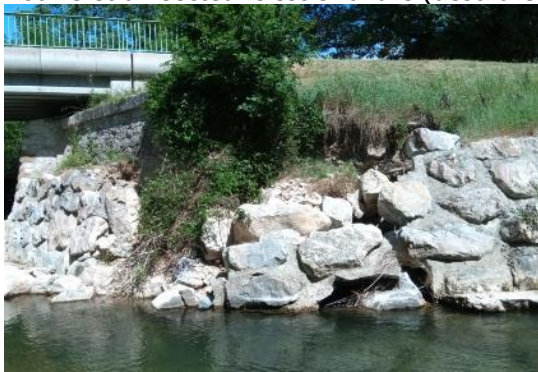
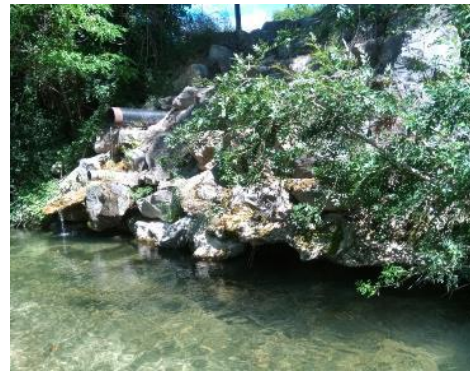
La protection de berge à l'amont du pont rouge de la RD 5 est globalement en état moyen. Le pied est affouillé et un secteur s'est effondré (désordre n°3).

Figure 22 : Secteur 3 - Vue des enrochements bétonnés en mauvais état à l'amont du pont rouge.

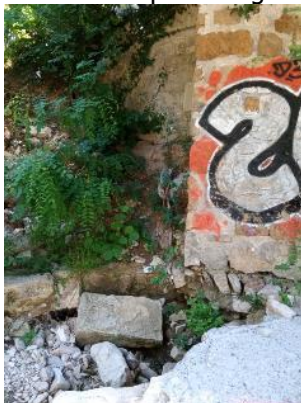
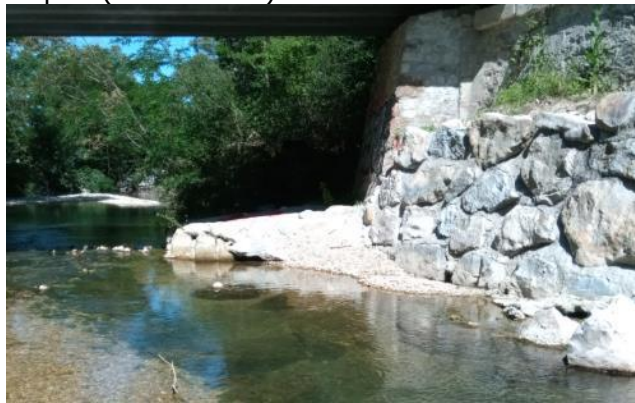
La culée rive droite du pont rouge est affouillée en pied (désordre n°4).

Figure 23 : Secteur 3 - Vue du pied de la culée, à l'aval (gauche) et depuis l'amont (droite).

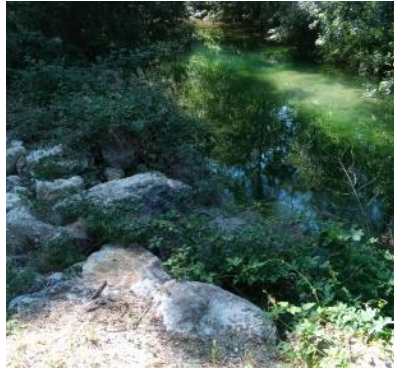
A l'aval du pont, les protections de berge sont en état moyens en rive gauche (désordre n°5) : enrochements raides, déstabilisés, ...

Figure 24 : Secteur 3 - Vue des enrochements sur la berge en rive gauche.

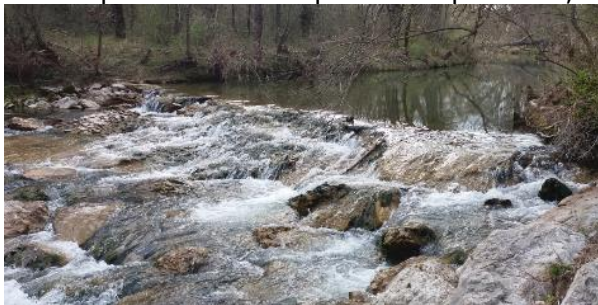
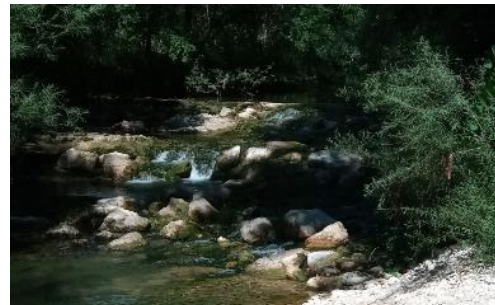
Le seuil est également en état moyen (désordre n°6). Il est constitué d'un vieux parement en maçonnerie abîmé et il est partiellement recouvert de blocs, surtout en rive gauche. Le seuil ne semble toutefois pas avoir beaucoup évolué depuis 2009, au vu de l'étude IPSEAU.

Figure 25 : Secteur 3 - Vue du seuil depuis l'aval.

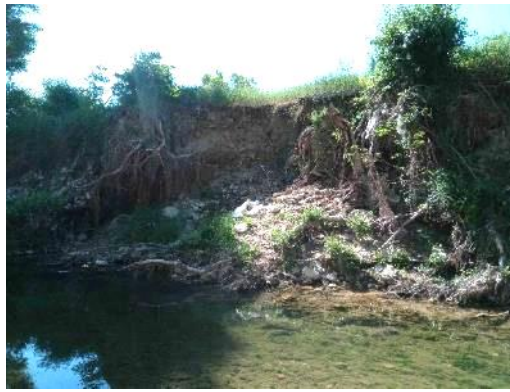
A l'aval du confluent de l'Ausset, on observe une érosion en rive droite sur toute la hauteur de berge (désordre 1).

Figure 28 : Secteur 4 - Erosion en rive droite, désordre 1

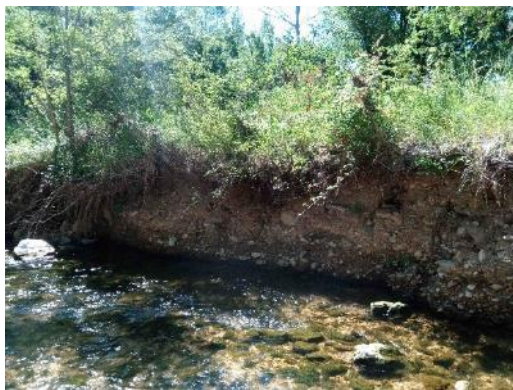
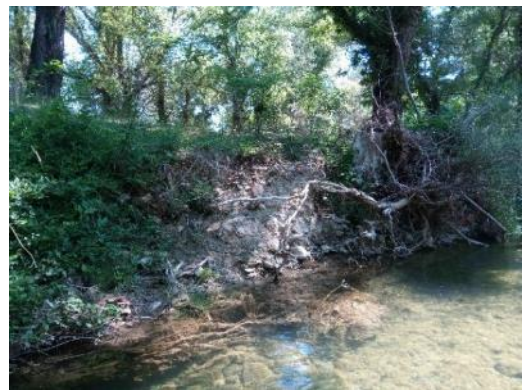
Plus en aval, sur une centaine de mètres, les berges du Largue sont érodées en rive gauche et droite (désordre 2)

Figure 29 : Secteur 4 - Erosion de berge correspondant au désordre n°2

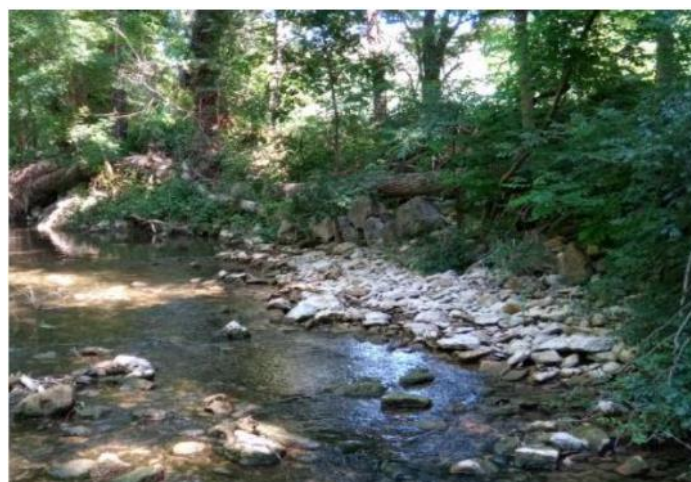
Dans le coude du Largue, la protection de berge en enrochement en rive gauche est en état moyen (blocs anarchiques, troncs d'arbres...) (désordre 3). Elle se justifie par la position en extrados de la berge et l'étroitesse du cours d'eau

Figure 30 : Secteur 4 - Enrochement rive gauche en état moyen (désordre 3)

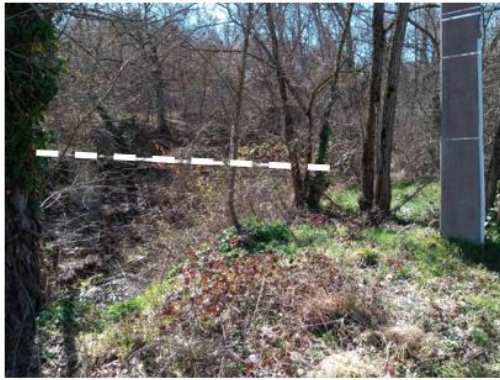
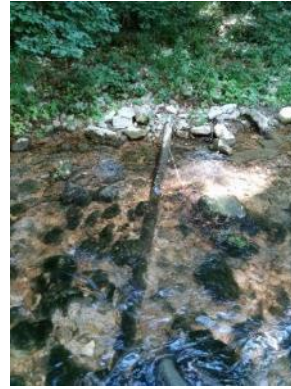
En sortie de coude, des réseaux traversent le cours d'eau, pour partie en encorbellement, et une traversée en fond de lit (réseau non identifié).

Figure 31 : Réseaux en encorbellement (à g.) et en fond de lit (à dr.) au droit du coude du ch. des Goudines

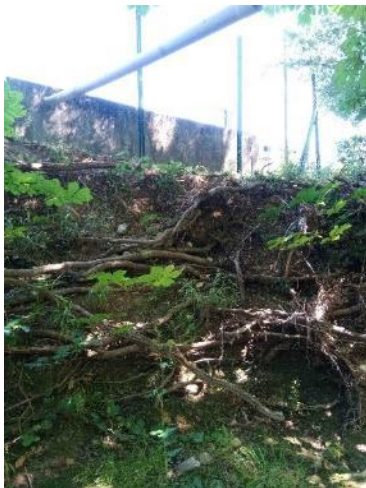
Au droit du chemin du Largue, des érosions en rive gauche sont constatées, ainsi que des embâcles (désordres 4 et 5).

Figure 32 : Secteur 4 - berge érodée au droit du désordre n°4

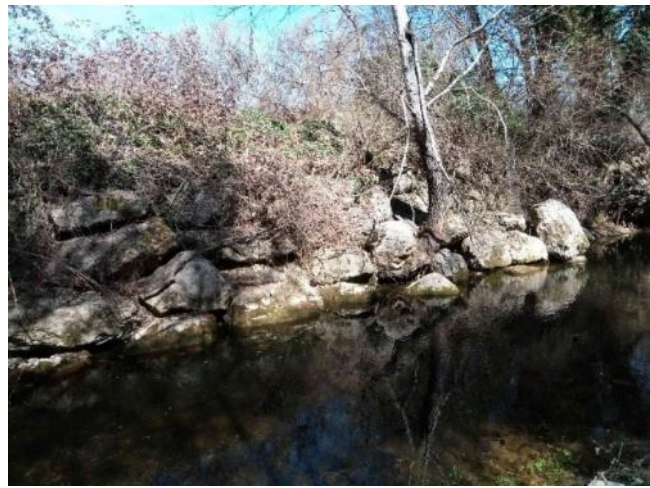
A l'aval du secteur, une protection de berge en rive gauche est en état moyen, avec des blocs mal agencés et de la végétation arbustive entre les blocs –(désordre 6).

Figure 33 : Secteur 4 - Enrochement rive gauche en état moyen (désordre 6)

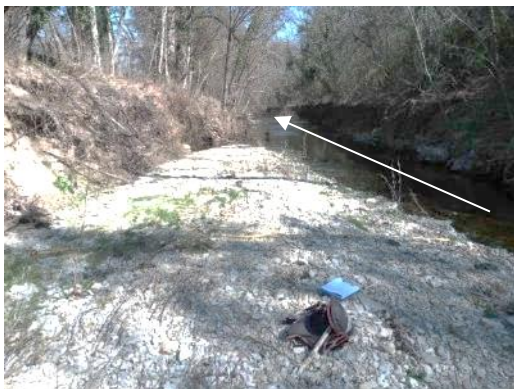
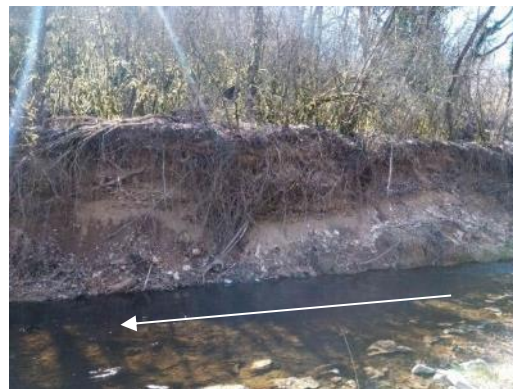
Le secteur aval montre des signes d'érosions de berges, tantôt en rive droite et tantôt en rive gauche (désordre 7).

Figure 34 : Secteur 4 -berge érodées à l'aval du secteur en rive gauche (à g.) et rive droite (à dr.) (désordre 7)

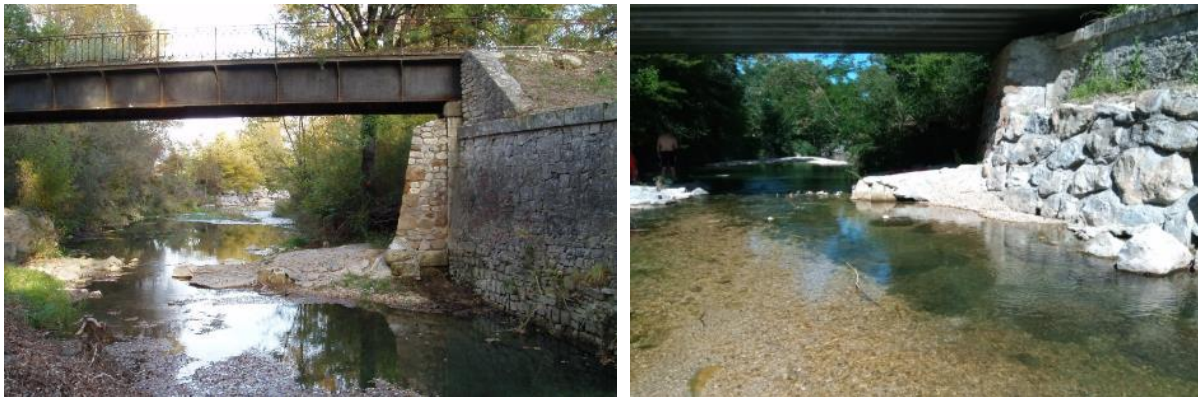
Le pont rouge et la berge en rive droite à l'amont du pont ont fait l'objet de travaux de confortement en 2010, le tablier a été remplacé. Outre l'état dégradé du pont, une problématique de fissuration et d'affouillement de la culée rive droite avait été relevée avant ces travaux.

Figure 99 : Photo du pont et de la culée rive droite en 2009 à gauche (IPSEAU, 2009) et en 2019, à droite.
