Avant-projet d'aménagement du Largue et de la Laye en vue d'une meilleure protection contre les crues

hydrétudes
Groupe **altereo**

AVP

Septembre 2024

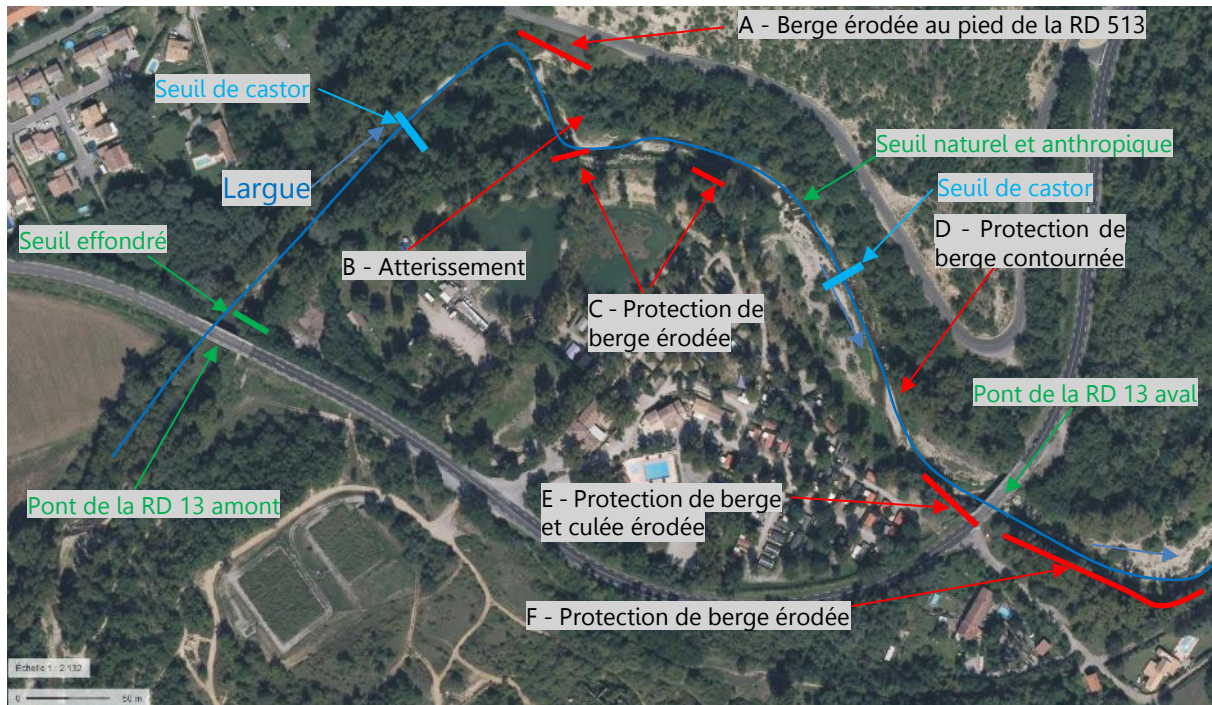
Figure 2 : Vue des principaux désordres sur le secteur 1.

Le Largue frappe perpendiculairement la berge rive gauche sous la RD 513, ce qui entraîne la formation d'une anse d'érosion (désordre n°A).

A l'aval, on observe un atterrissement (désordre n°B) et un renvoi des écoulements vers la rive droite. Ce renvoi facilite :

- L'érosion de la rive droite – une érosion est constatée à l'aval de la protection de berge actuelle, tandis que l'amont est en passe d'être contourné (désordre n°C) ; on notera que la protection de berge a d'ailleurs fait l'objet de travaux de confortement récents et qu'une brèche est présente dans l'ancienne digue ;
- Les débordements en rive droite, vers le camping de la Rivière, les deux bassins et la STEP – un point bas est présent sur la digue.

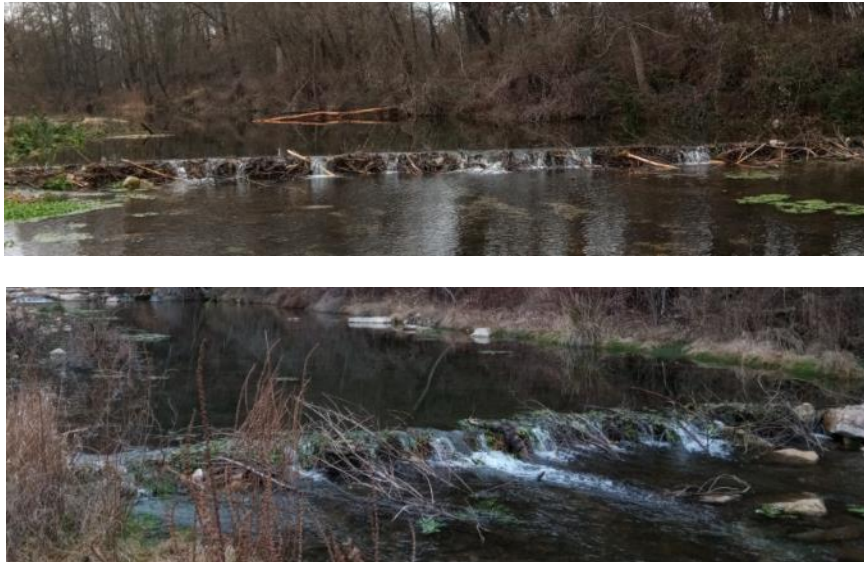
On notera également la présence de deux seuils créés par des castors qui ont été observés sur le secteur.

Figure 10 : Secteur 1 - Vue du seuil de castor amont (dessus) et aval (dessous).

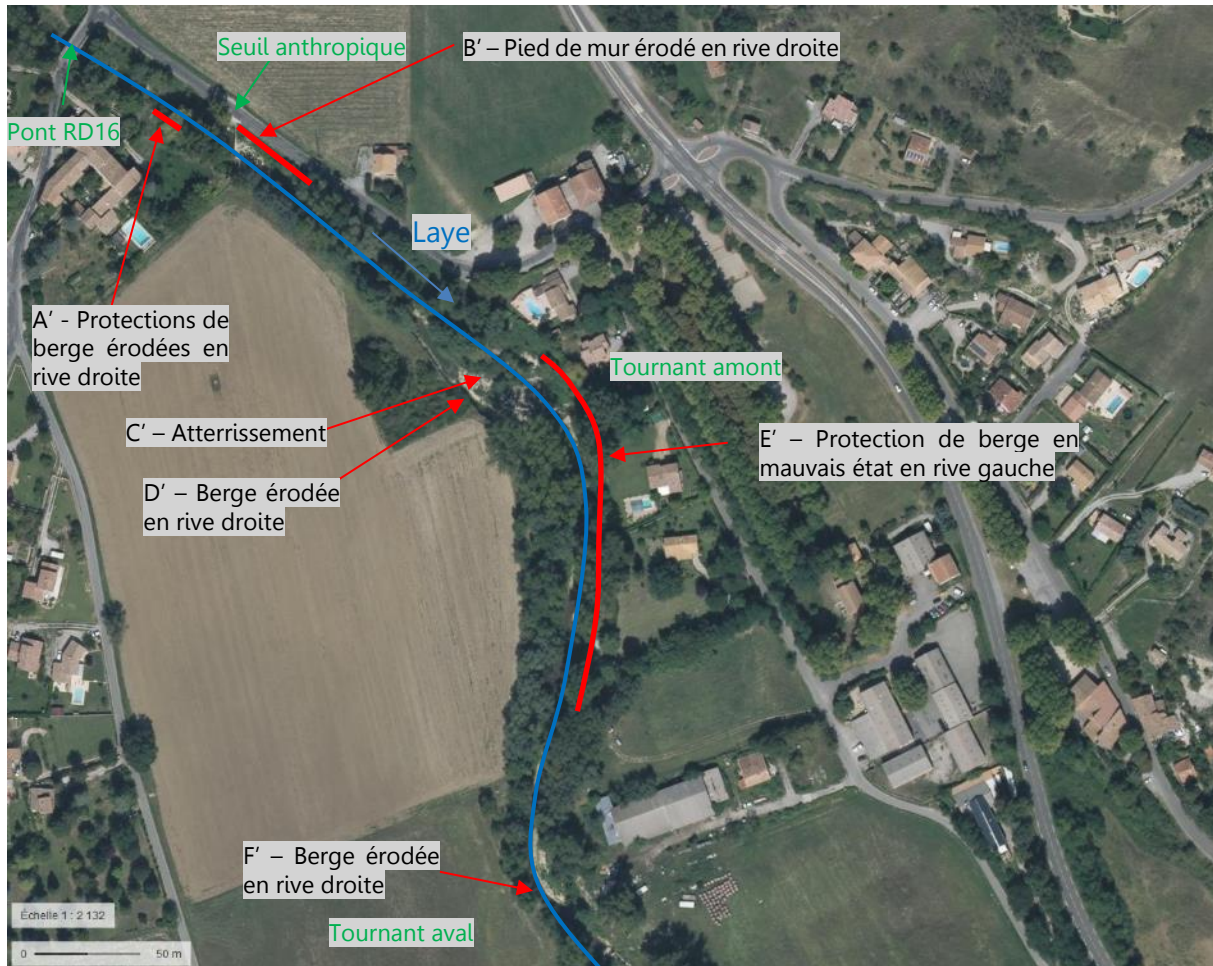
A l'aval du pont de la RD16, des protections de berge artisanales se sont effondrées en rive droite de la Laye (désordre n°A').

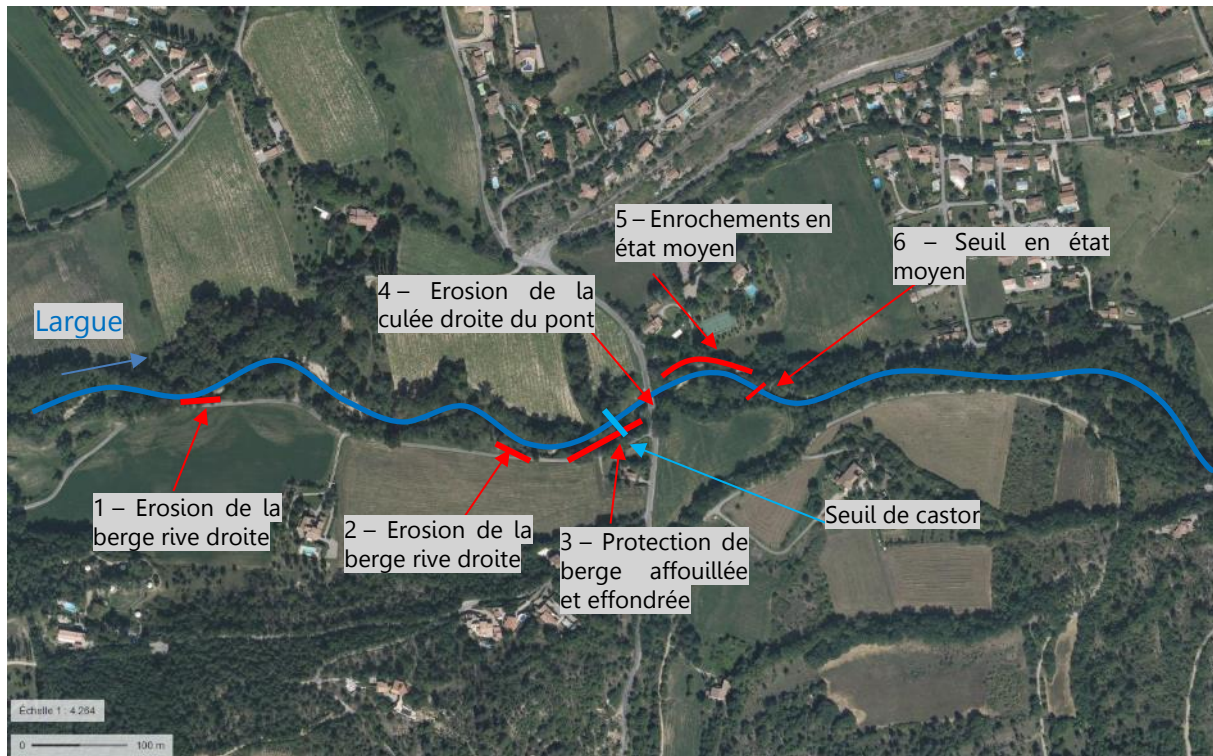
Figure 19 : Vue des désordres sur le secteur 3.

A proximité de la voie communale en rive droite, une anse d'érosion s'est développée, menaçant la route à court termes (désordre n°1).

Plus à l'aval, à l'aval d'une protection existante en gabions, une anse d'érosion s'est développée (désordre n°2), menaçant la voie communale.

La protection de berge à l'amont du pont rouge de la RD 5 est globalement en état moyen. Le pied est affouillé et un secteur s'est effondré (désordre n°3).

La culée rive droite du pont rouge est affouillée en pied (désordre n°4).

A l'aval du pont, les protections de berge sont en état moyens en rive gauche (désordre n°5) : enrochements raides, déstabilisés, ...

Le seuil est également en état moyen (désordre n°6). Il est constitué d'un vieux parement en maçonnerie abîmé et il est partiellement recouvert de blocs, surtout en rive gauche. Le seuil ne semble toutefois pas avoir beaucoup évolué depuis 2009, au vu de l'étude IPSEAU.

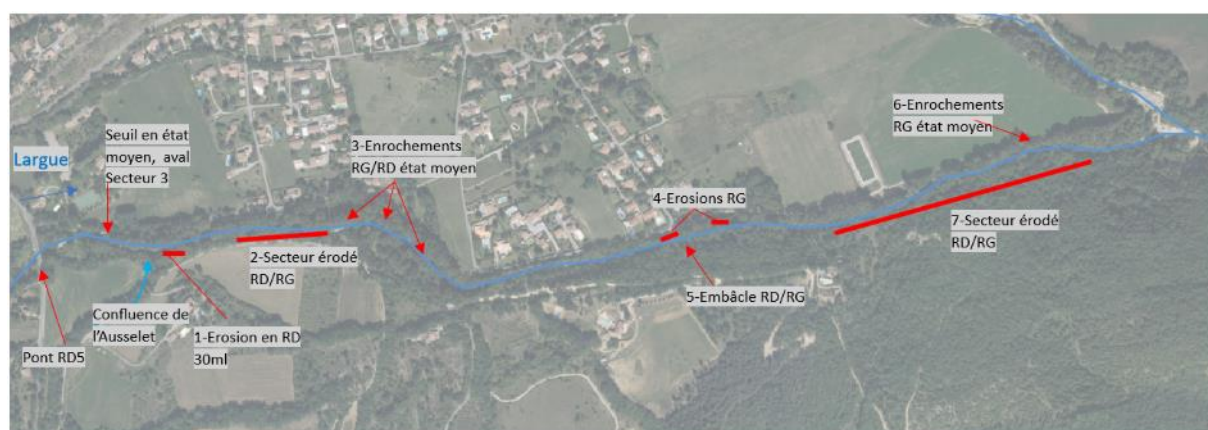
Figure 27 : Vue des désordres sur le secteur 4.

A l'aval du confluent de l'Ausset, on observe une érosion en rive droite sur toute la hauteur de berge (désordre 1).

Plus en aval, sur une centaine de mètres, les berges du Largue sont érodées en rive gauche et droite (désordre 2)

Dans le coude du Largue, la protection de berge en enrochement en rive gauche est en état moyen (blocs anarchiques, troncs d'arbres...) (désordre 3). Elle se justifie par la position en extrados de la berge et l'étroitesse du cours d'eau

Au droit du chemin du Largue, des érosions en rive gauche sont constatées, ainsi que des embâcles (désordres 4 et 5).

A l'aval du secteur, une protection de berge en rive gauche est en état moyen, avec des blocs mal agencés et de la végétation arbustive entre les blocs –(désordre 6).

Le secteur aval montre des signes d'érosions de berges, tantôt en rive droite et tantôt en rive gauche (désordre 7).

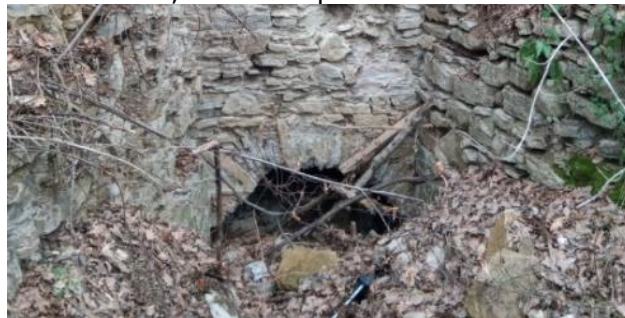
On note l'existence de l'ancien tunnel d'alimentation en eau de la Mine du Bois d'Arson. L'entrée de ce tunnel, bien que partiellement éboulée, ne semble pas obturée.

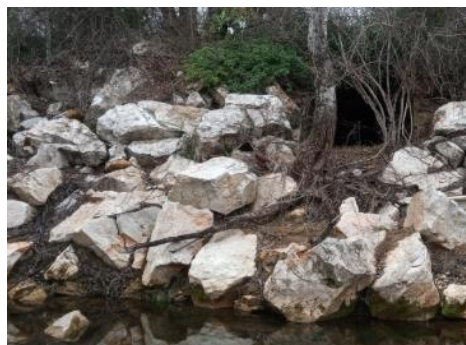
Un tunnel (ancienne galerie de mine ?) est également présent sous la canalisation GEOSEL et la voie ferrée, dans le secteur F.

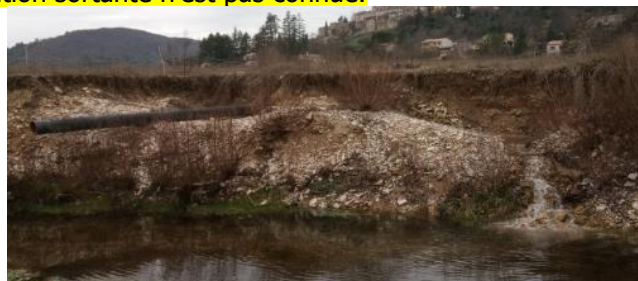
On notera qu'un réseau est visible en rive droite, au droit de l'anse d'érosion actuelle. Il se jette dans la Laye. Des écoulements sont visibles vers la Laye, provenant certainement d'une fuite dans ce réseau.

La nature de la canalisation sortante n'est pas connue.

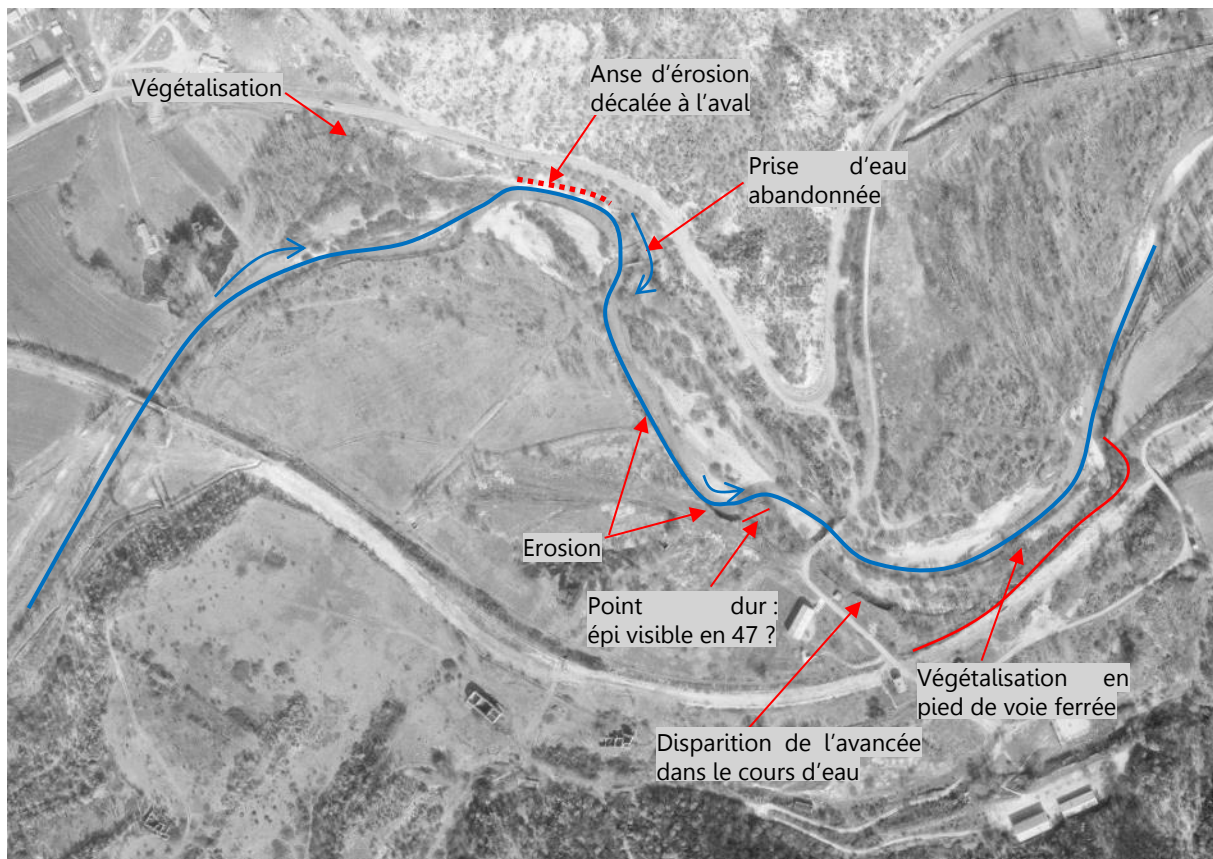
Figure 42 : Secteur 1 - Vue aérienne de 1969.

En 1969, on observe des changements majeurs :

- La prise d'eau n'est plus exploitée (suite à la fermeture de la mine en 1949), ainsi que la voie ferrée.
- L'anse d'érosion amont visible en 1944 s'est complètement végétalisée, tandis que l'atterrissement en amont du seuil s'est dévégétalisé, en lien avec le déplacement de l'anse d'érosion vers l'aval. Ce déplacement vers l'aval a pu être facilité par les prélèvements de matériaux réalisés et le déstockage des matériaux en amont du seuil, ce qui a entraîné l'avulsion du méandre.

- Entre le seuil et le pont aval, le cours d'eau a érodé la rive droite, remobilisant les dépôts miniers. Cette érosion peut s'expliquer par le fait que le cours d'eau butte en rive gauche contre le reste du seuil, ce qui le renvoi vers la rive droite.

- A l'aval du pont aval, un cordon végétalisé est au contraire apparu, protégeant la voie ferrée. La formation de ce cordon s'explique par l'existence d'un point dur en amont du pont, qui contribue à renvoyer les écoulements vers la rive gauche. L'avancée dans le cours d'eau visible en 1947 a en revanche disparu.

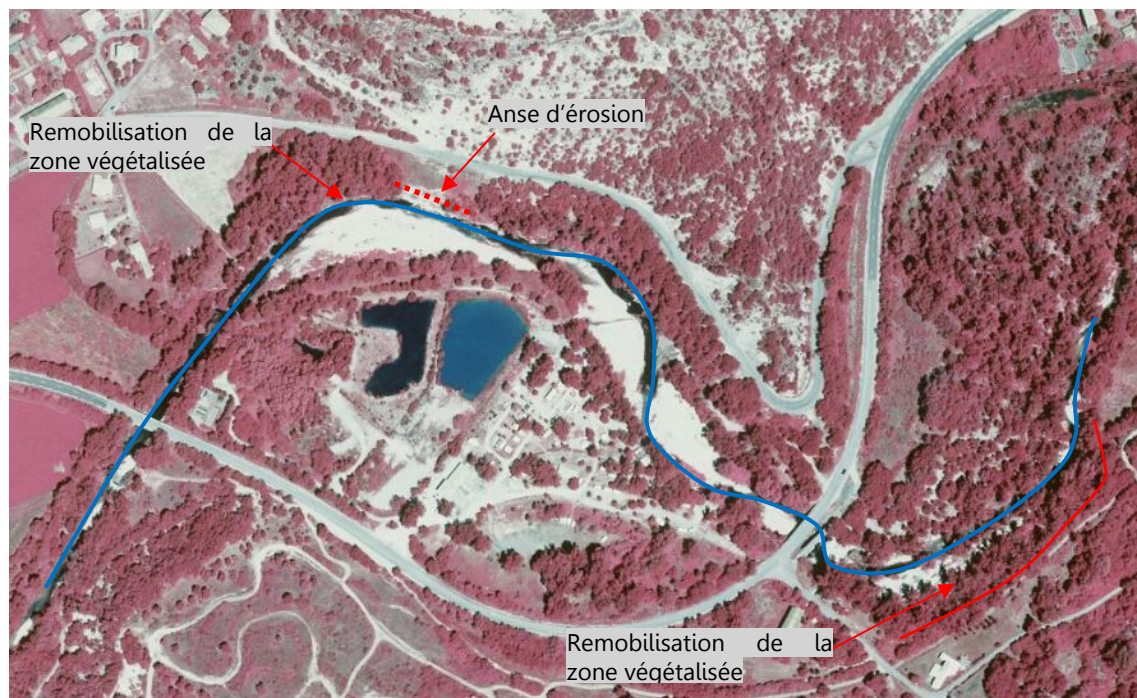
Figure 45 : Secteur 1- Vue aérienne de 1994.

La vue aérienne de 1994 permet de visualiser l'impact de la crue de janvier.

La plateforme le long de la RD513 a été érodée et le Largue coule complètement contre la rive gauche. Les matériaux déposés ont donc été entièrement repris.

La végétalisation du lit a partout diminué.

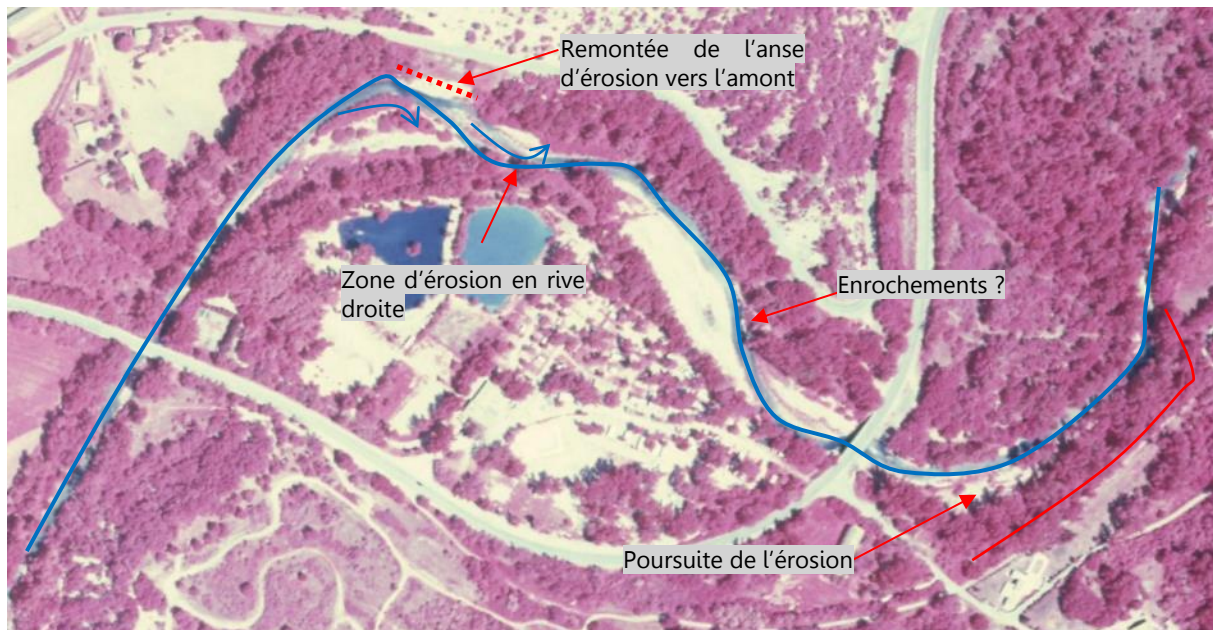
Figure 46 : Secteur 1- Vue aérienne de 2000.

En 2000, la progression de l'anse d'érosion vers l'amont se poursuit, ce qui entraîne une redirection de l'écoulement vers la berge rive droite au droit des bassins.

Des enrochements semblent avoir été posés en rive gauche, à l'amont du pont, probablement suite à la crue de 1994.

Le lit se végétalise de nouveau en l'absence de crues majeures, sauf à l'aval du pont où l'érosion de la rive droite se poursuit.

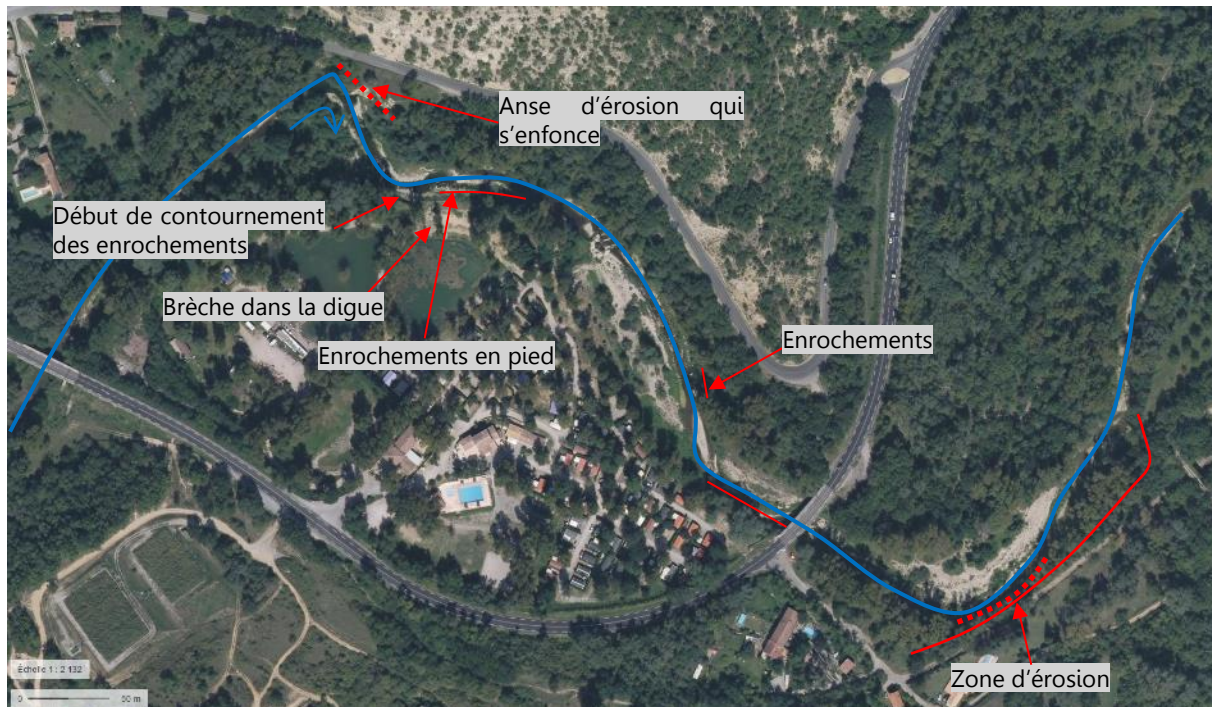
Figure 48 : Secteur 1- Vue aérienne de 2018.

En raison de ce phénomène de redirection des écoulements vers la rive droite, la crue de 2016 a provoqué une brèche dans la digue du bassin.

La vue aérienne de 2018 montre qu'une protection de berge a été mise en place au droit du bassin suite à la crue de 2016. Cette protection semble déjà contournée par l'amont. Cela s'explique par l'enfoncement de l'anse d'érosion dans le versant, à l'amont, ce qui augmente l'angle du renvoi.

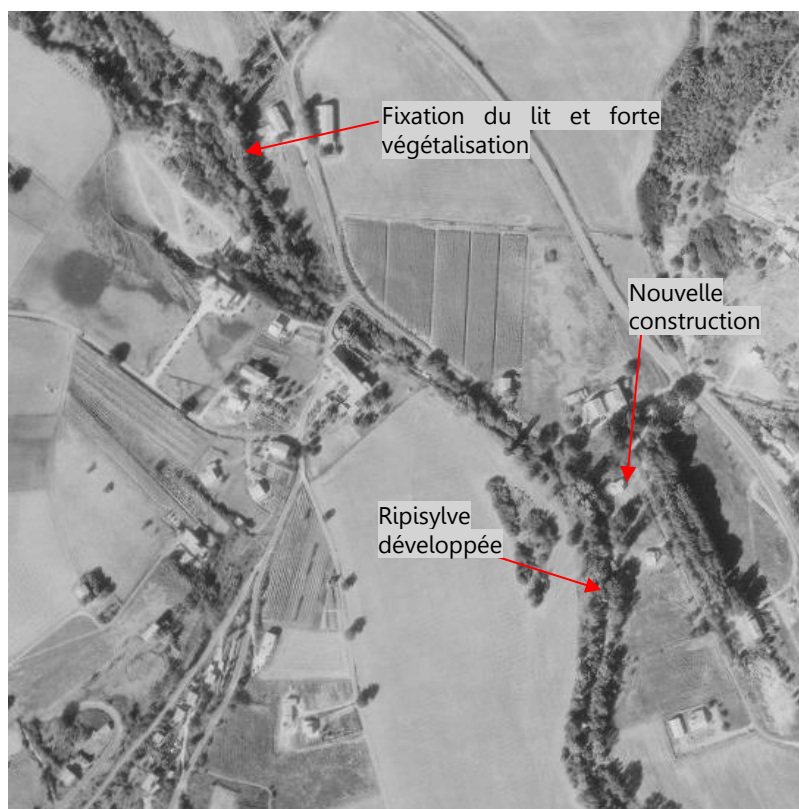
Figure 53 : Secteur 2- Vue aérienne de 1978.

En 1978, le lit s'est fixé au droit de la confluence avec le Viou en raison de la forte végétalisation des berges. A l'aval du pont de la RD 16, la ripisylve est également fortement développée.

Une nouvelle habitation s'est construite à l'aval.

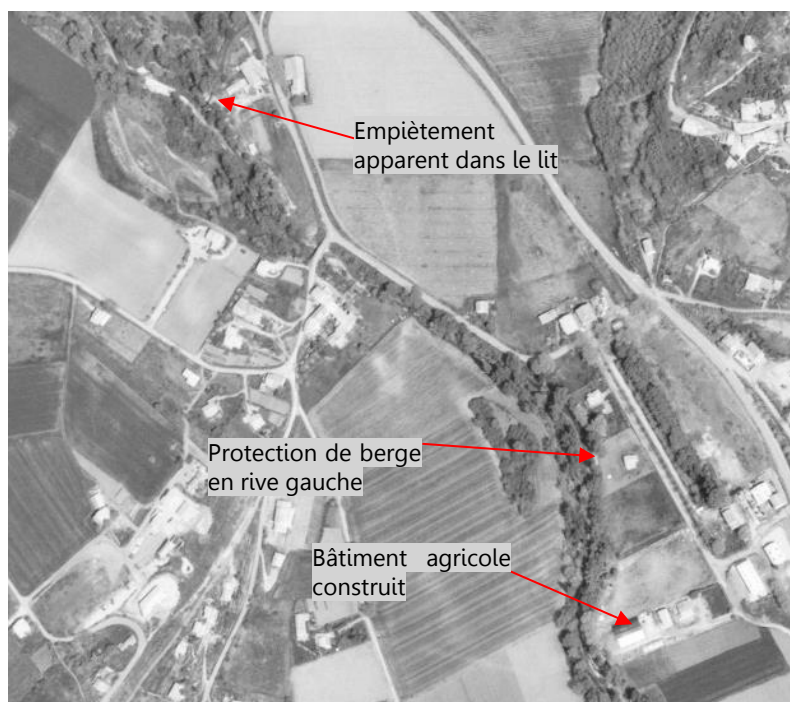
Figure 54 : Secteur 2- Vue aérienne de 1986.

En 1986, on note la construction de bâtiments agricoles à l'aval, en rive gauche. Une portion de la berge en rive gauche semble avoir été confortée, tandis que la berge à la confluence avec le Viou semble avoir été élargie au détriment du lit du Viou.

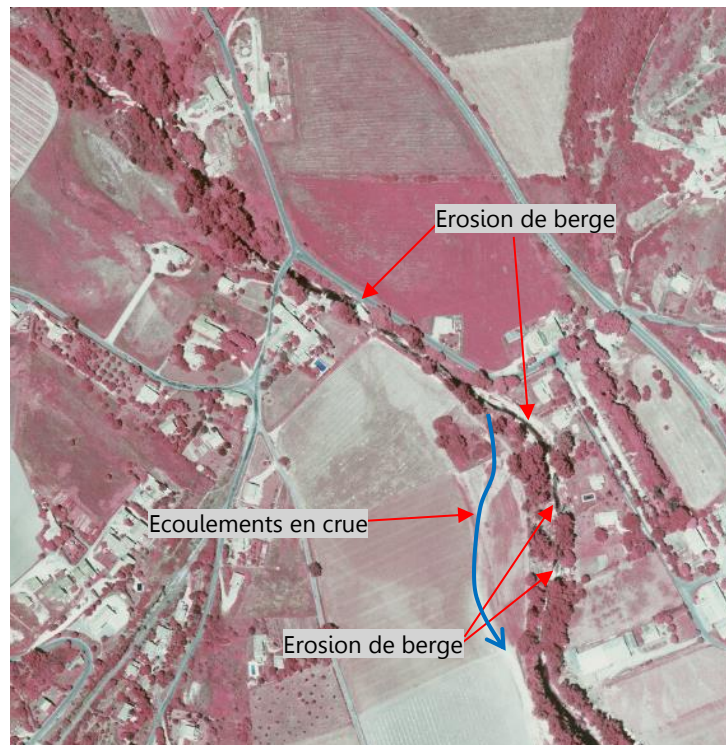
Figure 55 : Secteur 2- Vue aérienne de 1994.

La crue de 1994 a provoqué des dégâts, dénotant l'insuffisance de la largeur du cours d'eau. De nombreuses érosions de berges peuvent être observées, principalement sur les secteurs suivants :

- Au droit du mur de la RD ;
- Dans le tournant amont ;
- A l'aval du tournant amont, sur les deux rives – un débordement a eu lieu en rive droite.

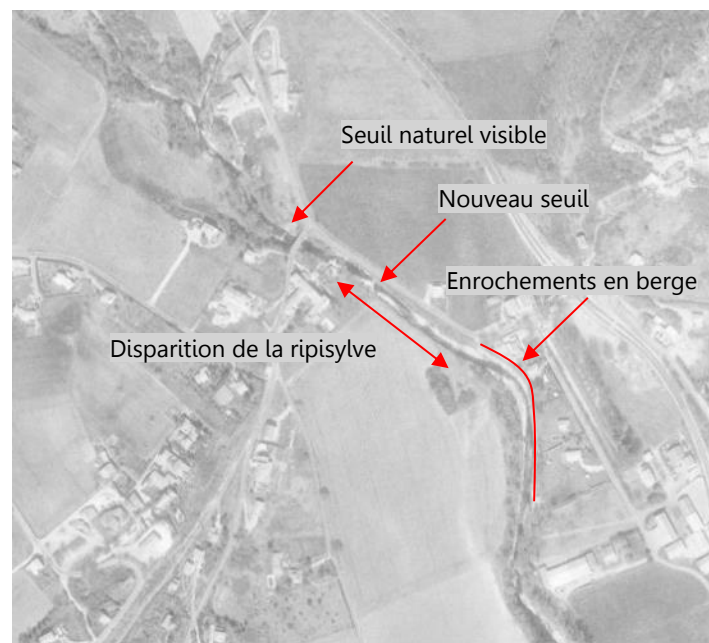
Figure 56 : Secteur 2- Vue aérienne de 1997.

Suite à cette crue, un seuil a été mis en place à l'aval du pont, au droit de la zone érodée en 1994, tandis qu'un nouveau seuil naturel semble apparaître à l'amont du pont. A l'aval du pont, la ripisylve a disparue. Elle a probablement été coupée.

La vue aérienne de 1997 montre également qu'une protection de berge en enrochement a été aménagée dans le tournant, qui constituait la principale zone érodée en 1994.

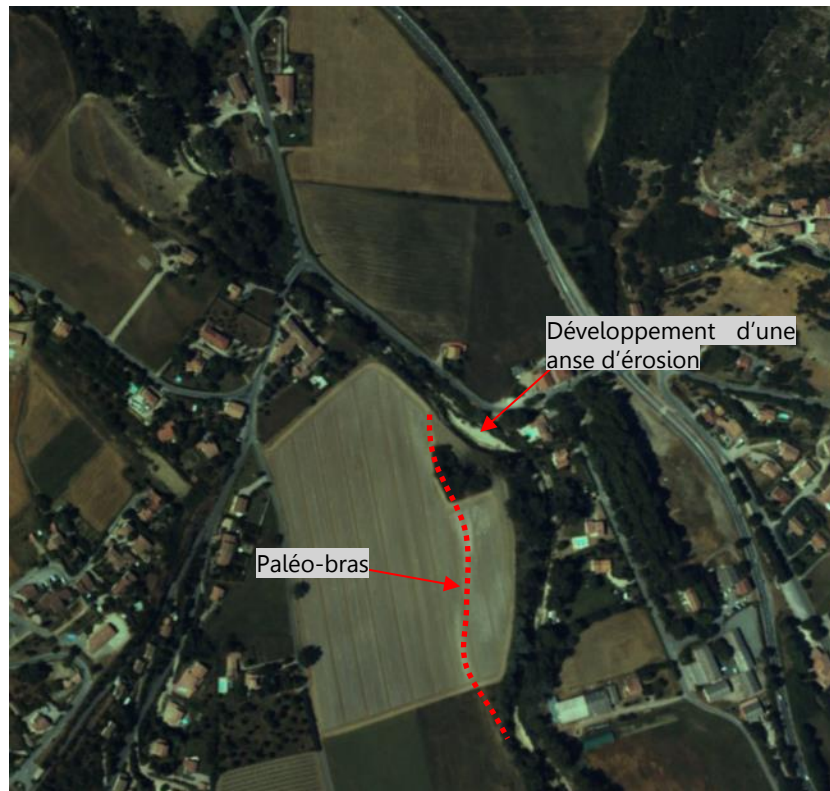
Figure 57 : Secteur 2- Vue aérienne de 2004.

En 2004, le développement d'une anse d'érosion en amont du tournant peut être observée. Cette anse se situe en amont du paléo-bras réactivé lors de la crue de 1994.

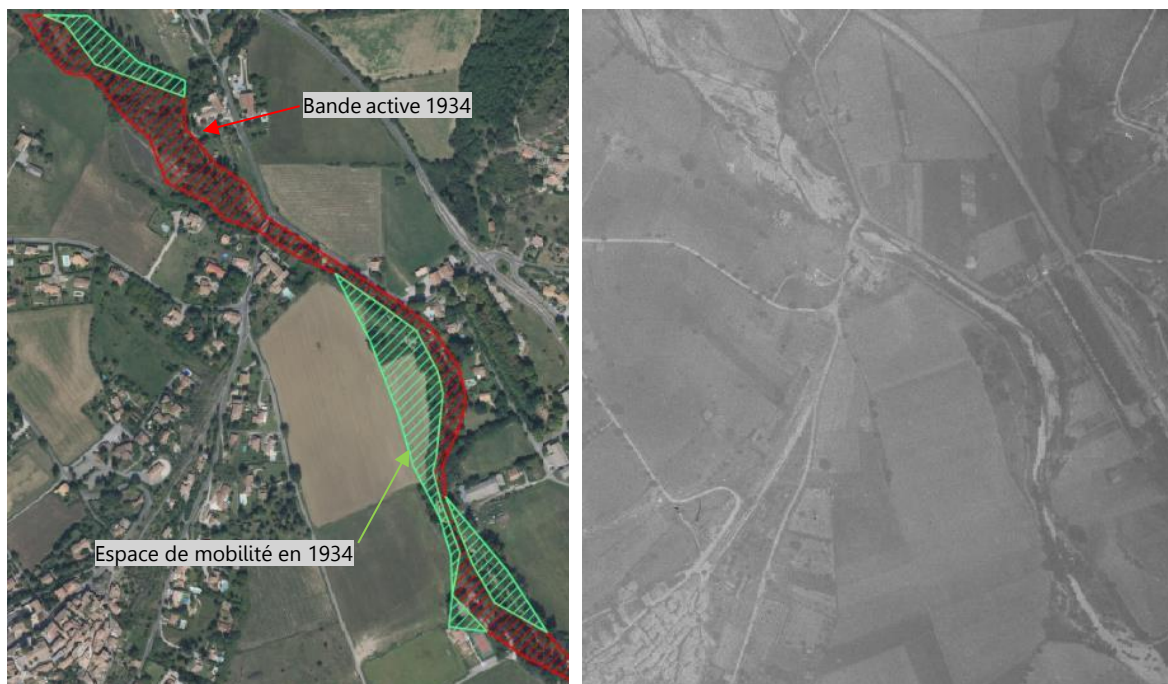
Figure 58 : Vue aérienne actuelle (gauche) et vue aérienne de 1934 (droite).

En l'absence d'élargissement du lit, la crue de 2019 a eu à peu près le même effet que la crue de 1994. La construction de protections de berge en rive gauche et d'un seuil n'a pas eu d'effet positif sur l'enfoncement du lit, qui s'est poursuivi.

L'érosion observée à l'amont et à l'aval des deux tournants a toutefois une autre explication que le simple enfoncement du lit.

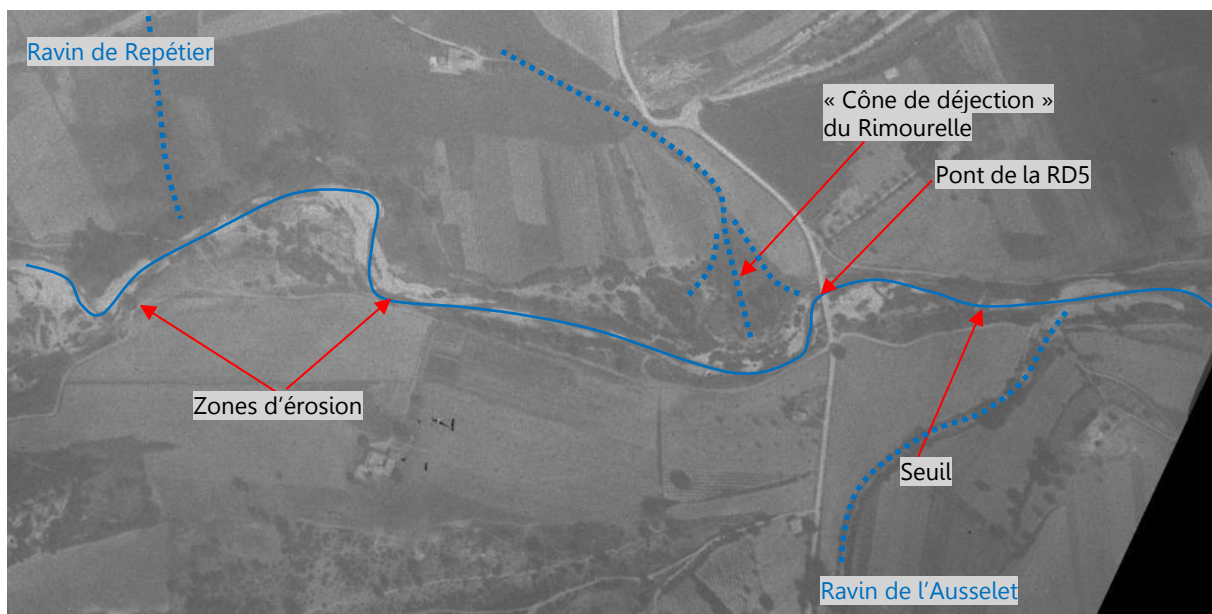
Figure 61 : Secteur 3- Vue aérienne de 1934.

La plus vieille image aérienne date de 1934. Le pont de la RD 5 et la voie communale en rive droite, y sont visibles.

A l'aval du pont, le seuil est déjà en place. Une prise d'eau est visible en rive gauche.

La bande active est relativement large. L'impact du cône de déjection du Rimourelle à l'amont du pont est visible. Le Largue est poussé vers la route communale. A l'aval du seuil, l'impact de la confluence du ravin de l'Ausset est également visible. Il pousse le Largue contre la rive gauche. Le ravin de Répétier n'a, en revanche, pas d'impact notable.

Deux secteurs d'érosion sont visibles le long de la route communale, à l'amont.

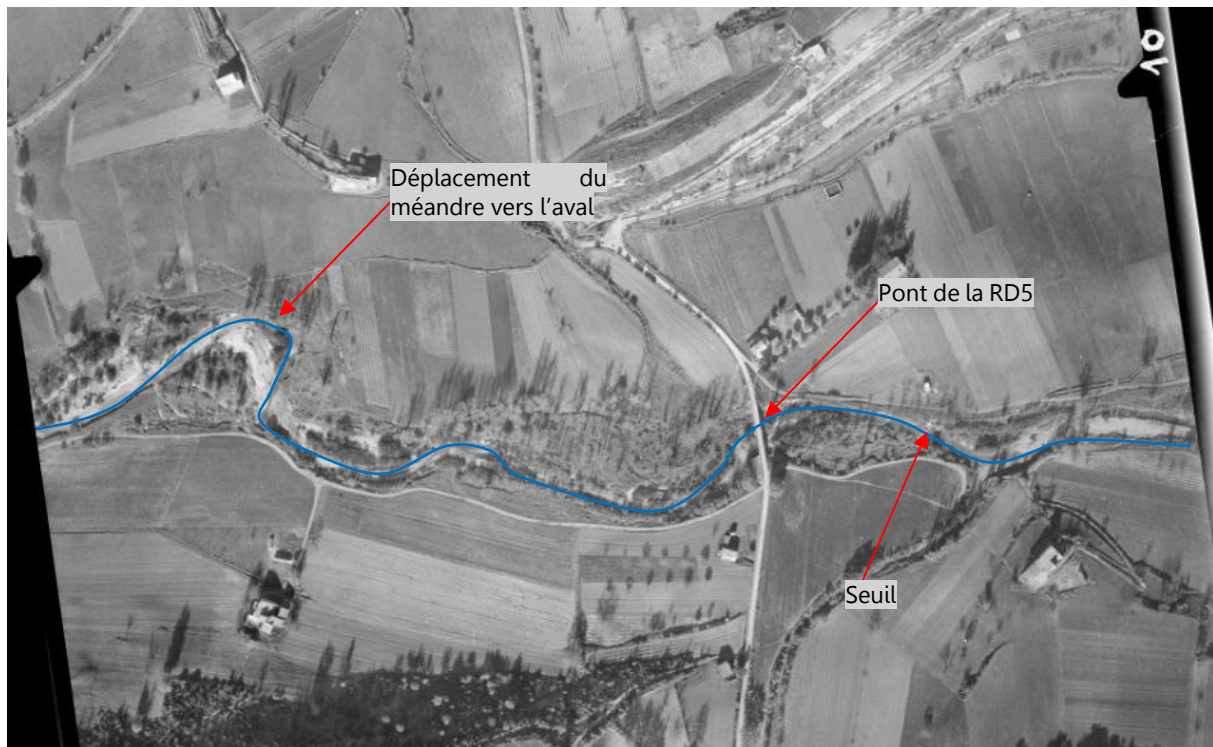
Figure 62 : Secteur 3- Vue aérienne de 1947.

En 1947, le lit s'est déjà végétalisé. Le grand méandre amont s'est déplacé à l'aval.

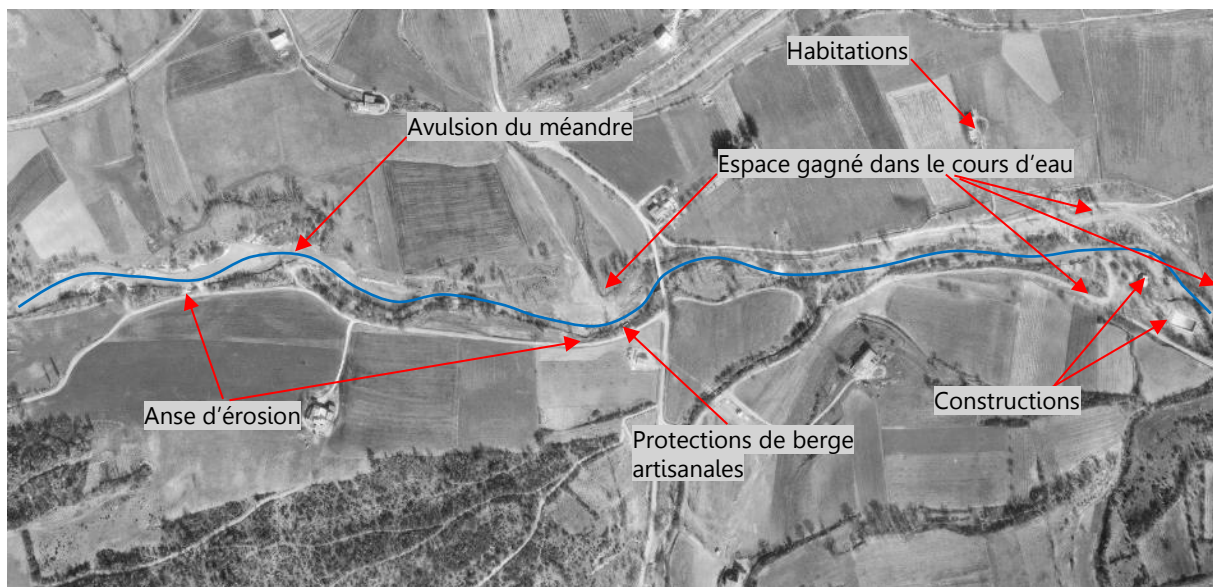
Figure 63 : Secteur 3- Vue aérienne de 1969.

En 1969, la sinuosité du Largue a significativement diminué. Il y a eu une avulsion du grand méandre amont. Au niveau du tournant aval, on note une diminution de la largeur de la bande active, liée à des agrandissements de parcelles agricoles, à la création de pistes et à des constructions.

On note un début de construction dans le quartier de l'Androne.

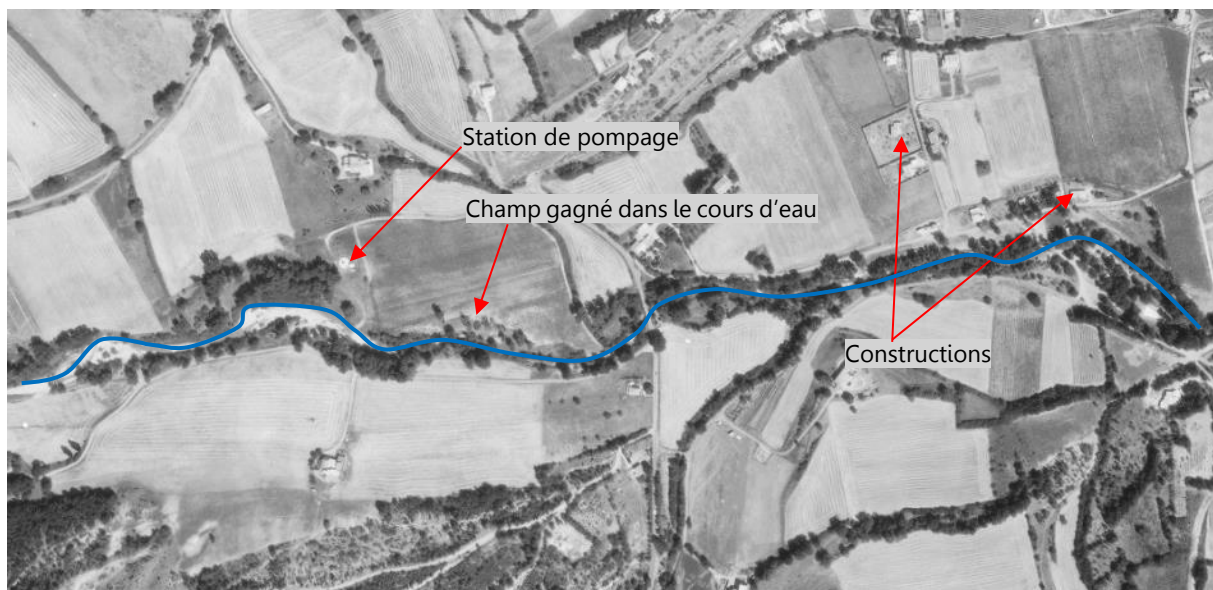
Figure 65 : Secteur 3- Vue aérienne de 1979.

En 1979, les constructions dans le quartier de l'Androne se poursuivent.

La station de pompage en rive gauche du Largue a été construite.

La bande active s'est fortement rétrécie et la ripisylve s'est développée. On note l'agrandissement du champ au détriment du cours d'eau, en rive gauche à l'amont du pont.

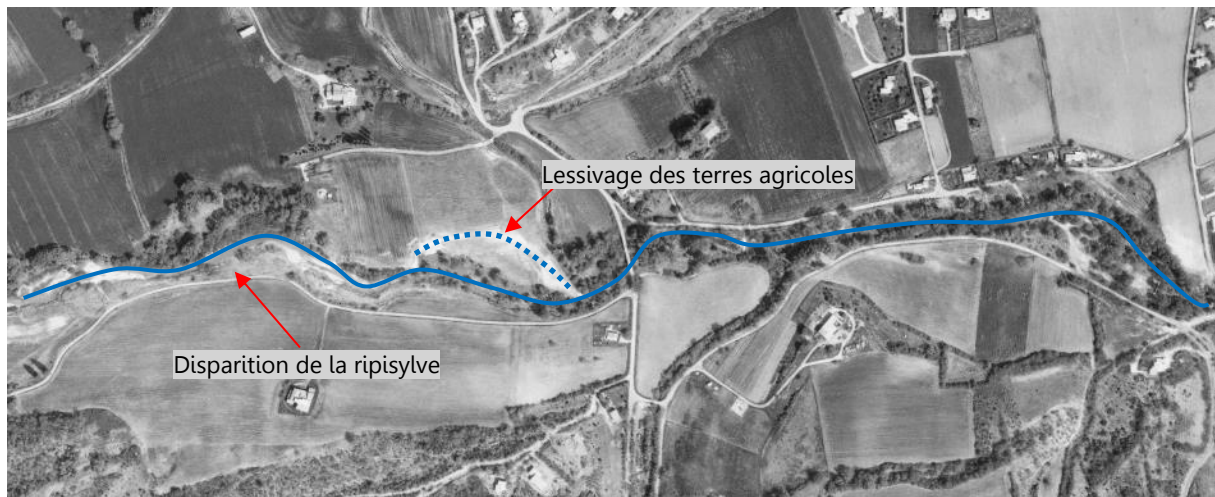
Figure 66 : Secteur 3- Vue aérienne de 1986.

En 1986, on observe des changements importants.

En rive droite à l'amont du pont, la ripisylve a disparu, ce qui peut être expliqué par la crue d'avril 1986.

Le champ en rive gauche à l'amont du pont a été lessivé par la crue.

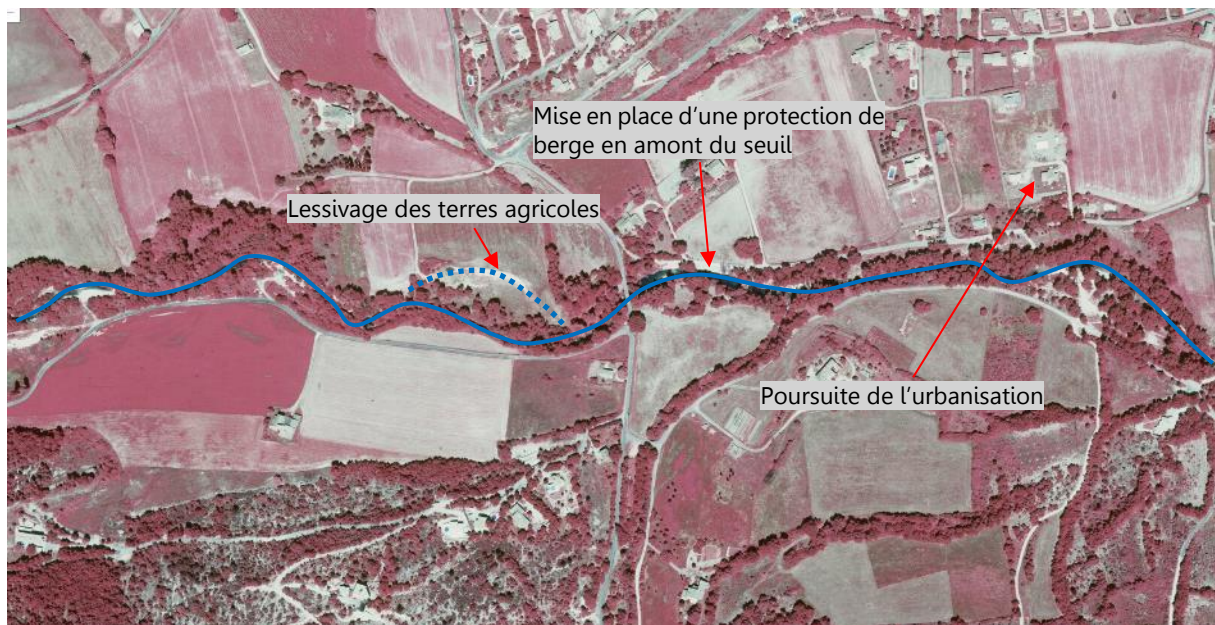
Figure 67 : Secteur 3- Vue aérienne de 1994.

La crue de janvier 1994 n'a pas empêché le processus de diminution de la bande active de se poursuivre. On note toutefois encore le lessivage du champ en rive gauche à l'amont du pont. Une érosion de la rive gauche a eu lieu en amont du seuil. La mise en place d'une protection de berge est visible. Suite à la crue de 1994, une protection de berge a également été mise en œuvre pour protéger la culée rive droite du pont.

L'urbanisation de la rive gauche se poursuit.

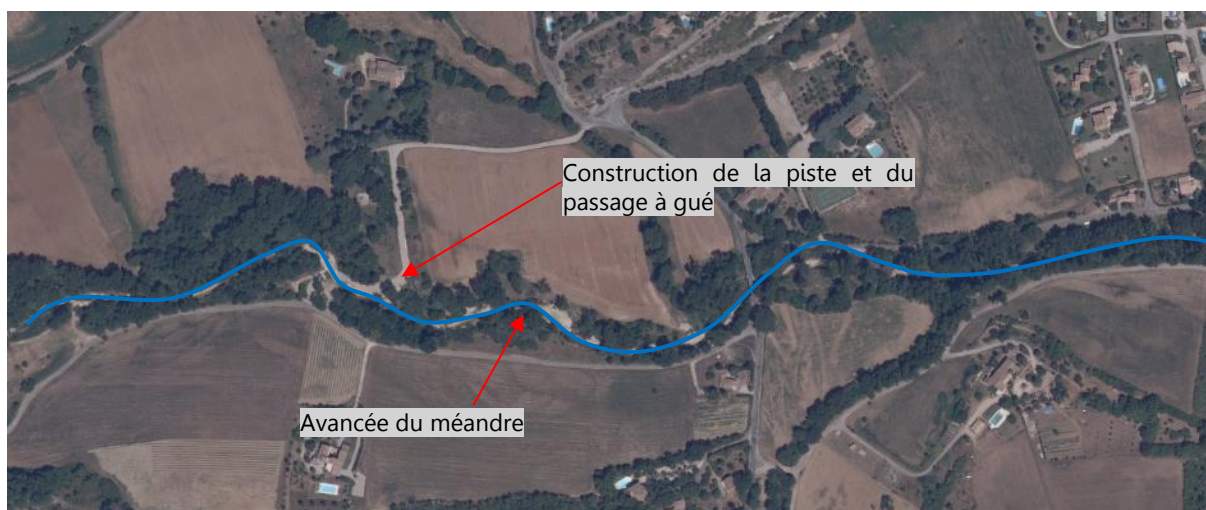
Figure 68 : Secteur 3- Vue aérienne de 2009.

En 2009, on observe une migration vers l'aval. Le méandre présent sur le secteur s'est déplacé vers l'aval.

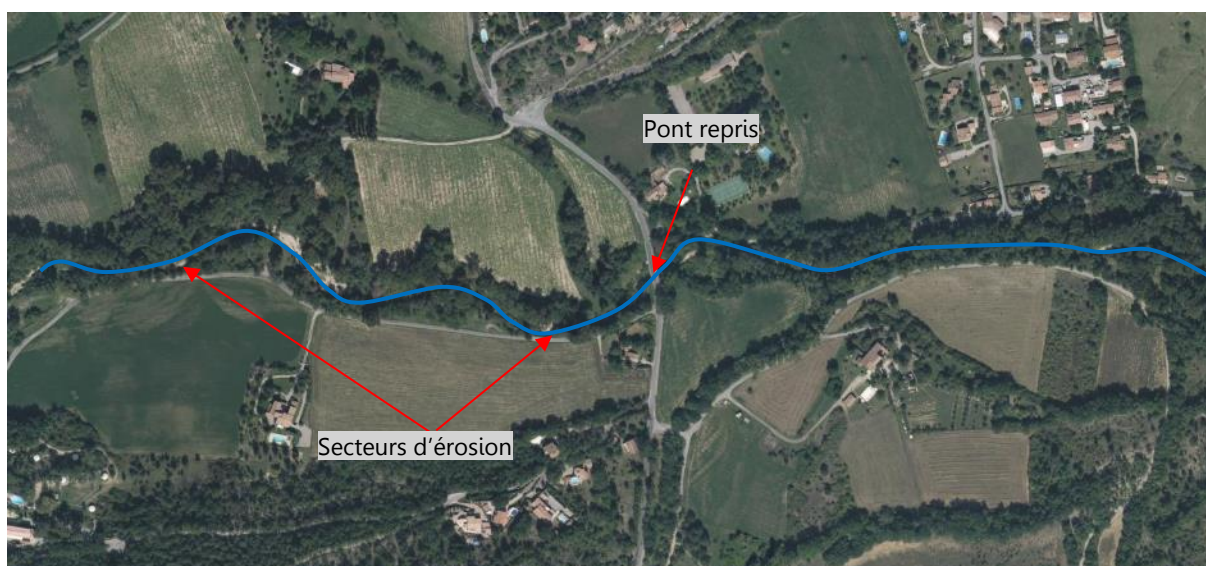
Figure 69 : Secteur 3- Vue aérienne de 2018.

Le pont de la RD5 a été reconstruit en 2010, à l'amont de l'ancien pont. Les enrochements bétonnés ont été repris sur 20 m.

Suite à la crue de 2016, deux secteurs d'érosions sont apparus, contre la voie communale.

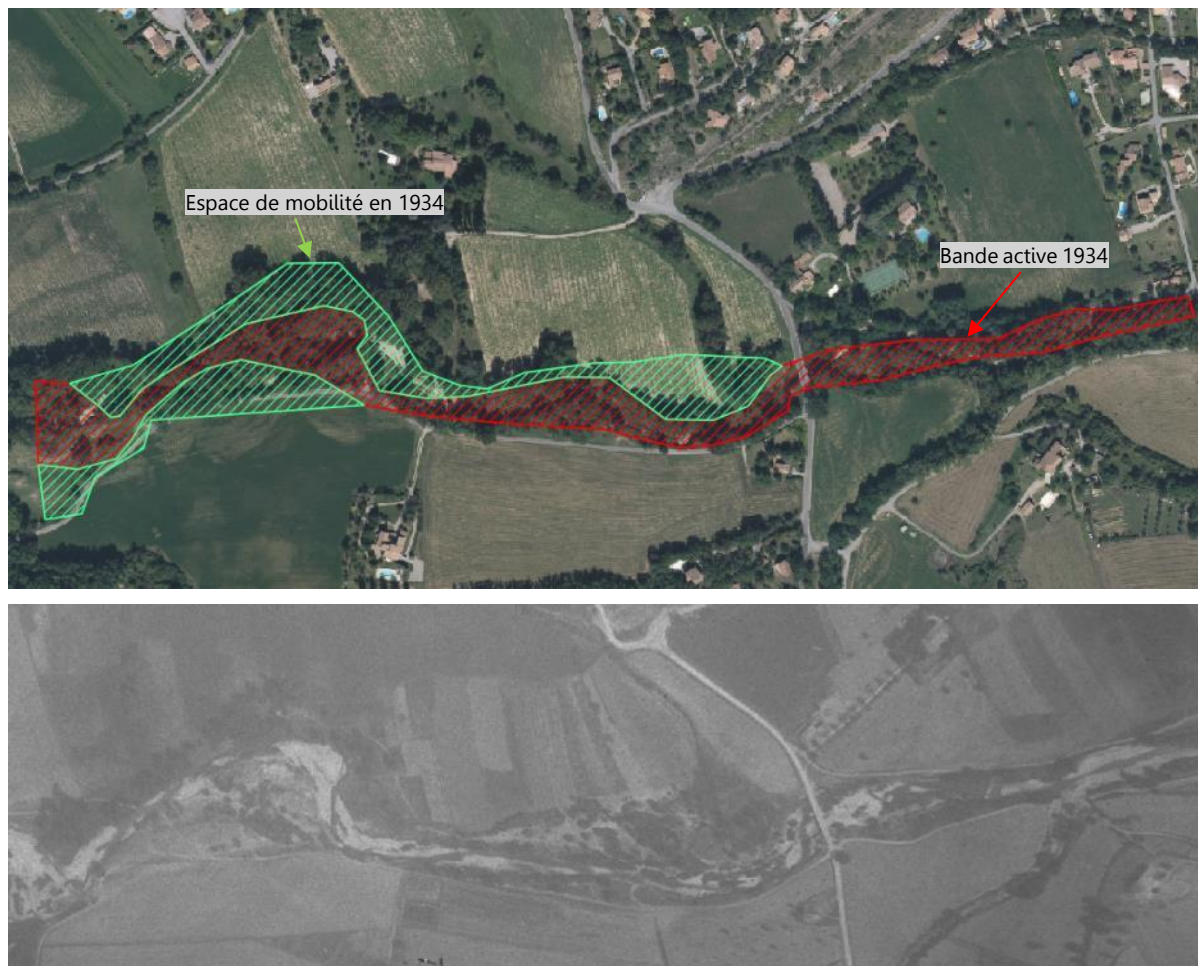
Figure 70 : Vue aérienne de 2018 (dessus) et 1934 (dessous).

En conséquence, le lit semble s'être quelque peu enfoncé en amont du pont, comme en atteste l'affouillement des protections de berge de 1994.

On notera toutefois que le seuil anthropique présent à l'aval depuis plus d'un siècle contribue certainement à limiter cet enfoncement du lit. D'autre part, l'érosion de la berge rive droite en amont du pont n'est pas un phénomène nouveau. Cette érosion est également due au fonctionnement normal du cours d'eau et au méandrage. Au droit du pont, l'érosion est favorisée par l'extension de la parcelle agricole en rive gauche, ce qui favorise également l'érosion de la rive gauche à l'aval du pont.
