Avant-projet d'aménagement du Largue et de la Laye en vue d'une meilleure protection contre les crues

hydrétudes
Groupe **altereo**

AVP

Septembre 2024

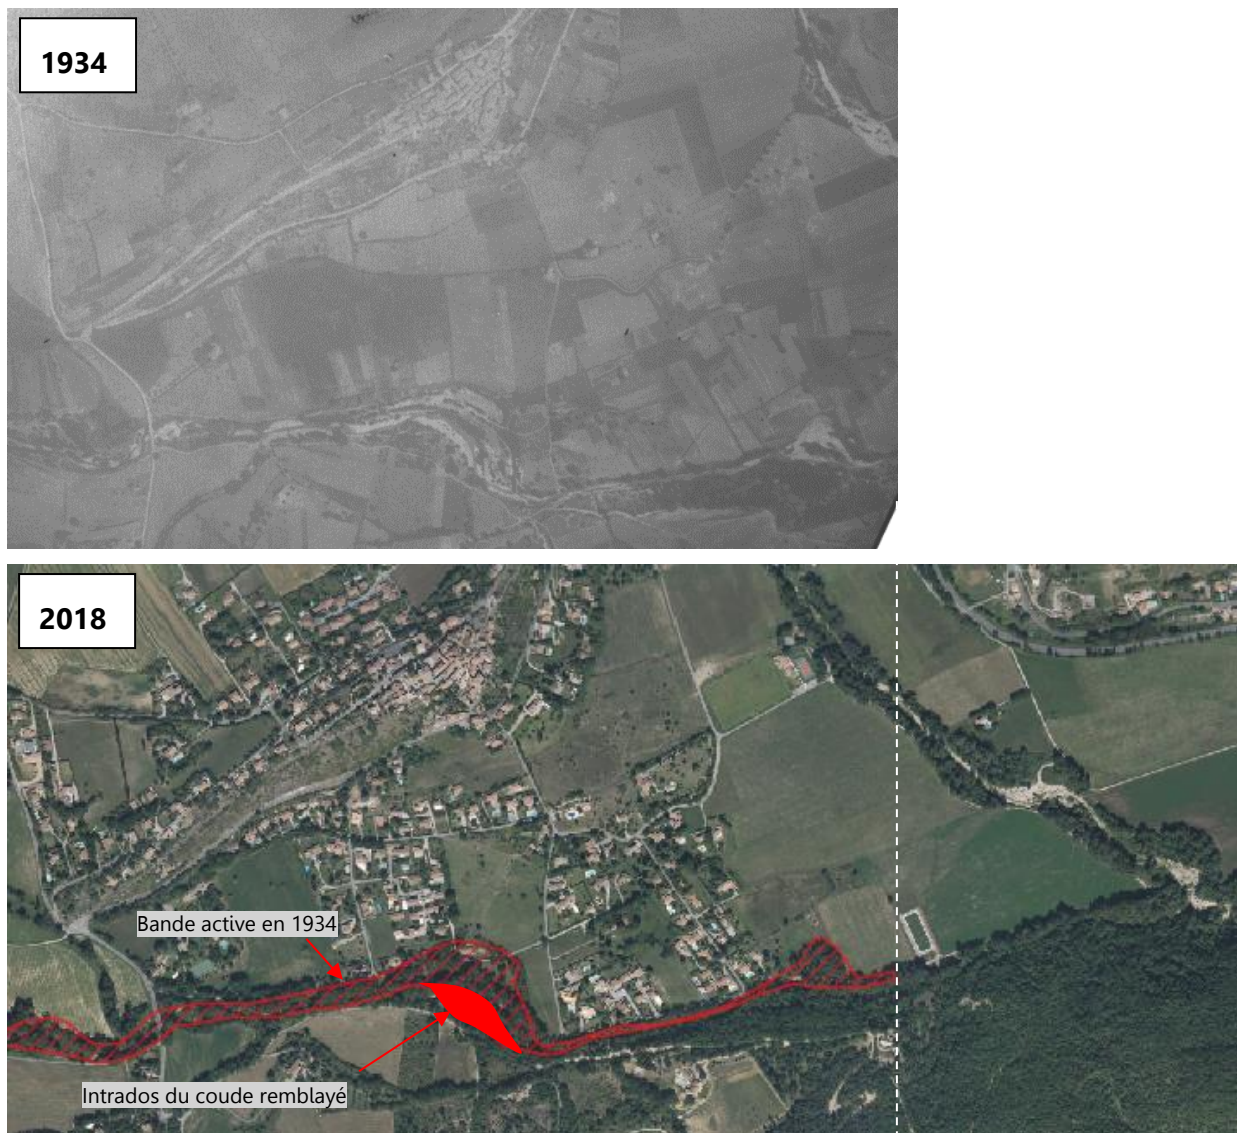
Figure 71 : Vue aérienne de 1934 (haut) et 2018 (bas).

Sans pouvoir le dater (la zone est couverte de végétation), il apparaît que l'intrados du coude du Largue ait été remblayé au fil des années.

La figure ci-dessous permet de comparer la photographie de 1934 avec la photographie actuelle (2018), et l'évolution de la bande active.

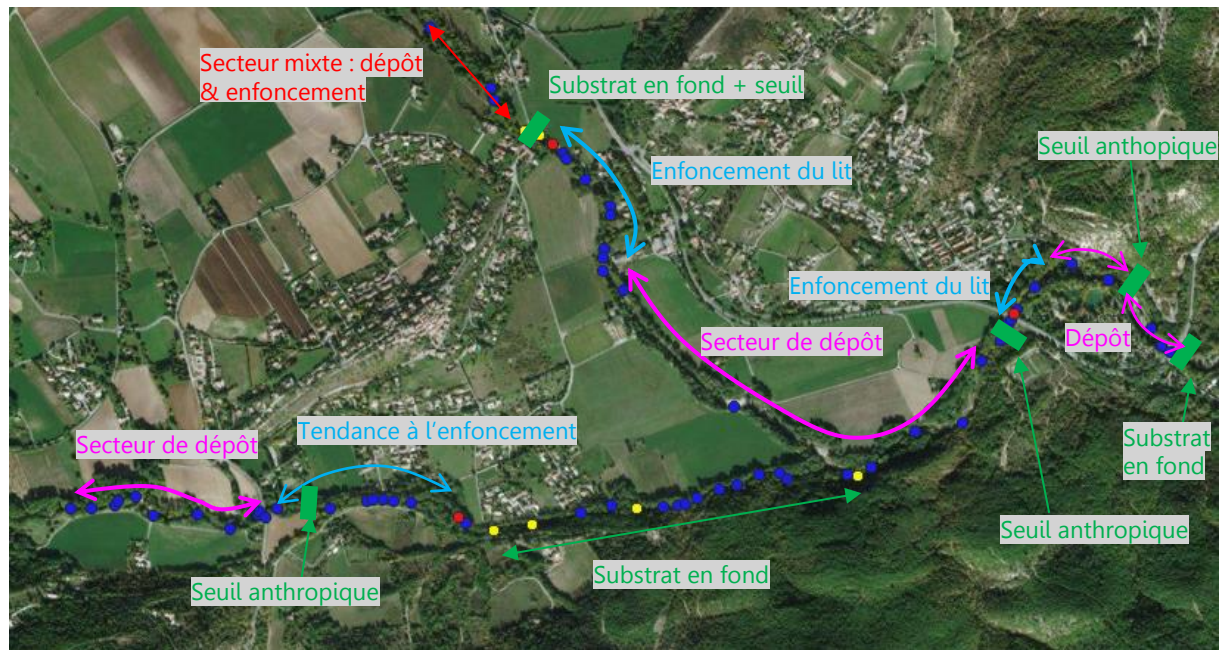
Figure 73 : Seuils naturels (jaune), seuils anthropiques (rouge) et érosions de berge (bleu).

Au vu du parcours de terrain, il a été constaté une tendance globale des cours d'eau à l'enfoncement. Cette tendance à l'enfoncement est surtout marquée sur la Laye, en raison notamment du barrage existant (le cours d'eau coule directement sur le substrat sur plusieurs kilomètres en aval du barrage). Cette tendance de fond n'empêche pas l'existence de secteurs locaux où la tendance est au dépôt.

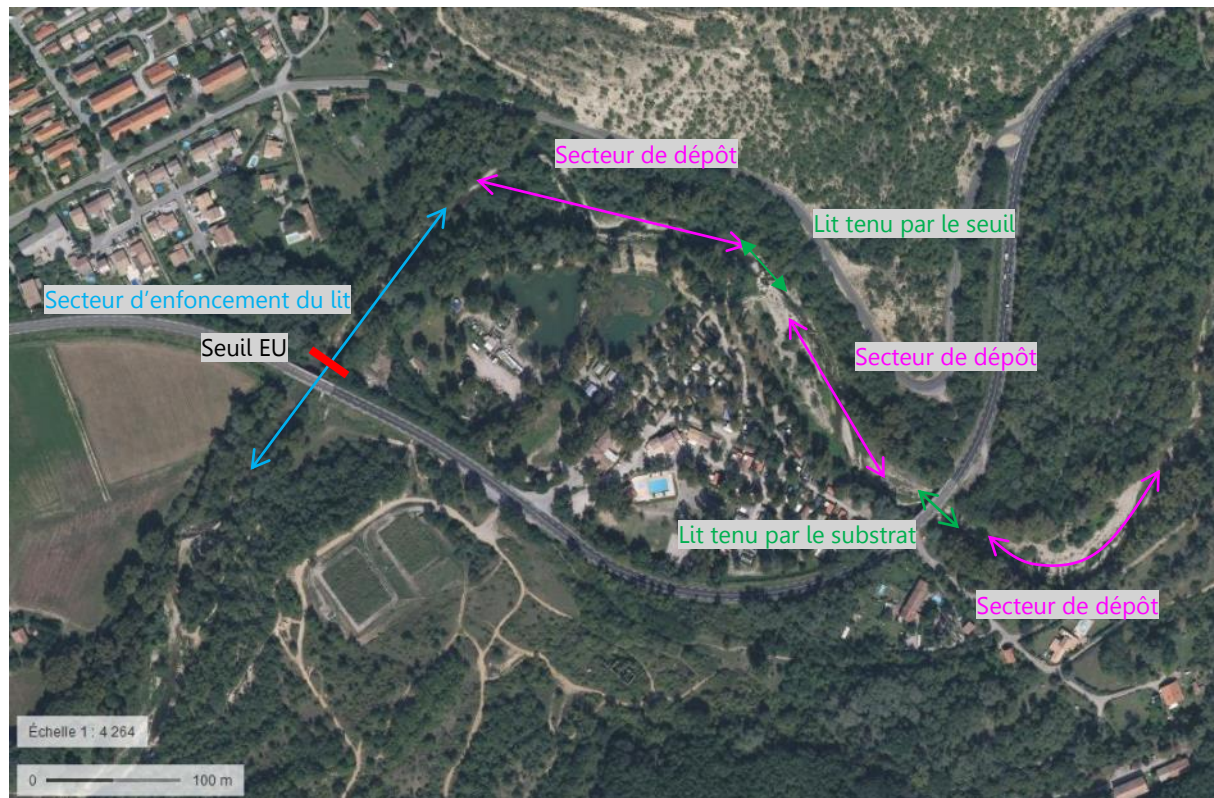
Figure 74 : Distinction des secteurs morphologiques homogènes au sein du secteur 1.

Le secteur 1 peut se décomposer en plusieurs sous-secteurs, de l'amont à l'aval :

- Secteur d'enfoncement du lit sous le pont de la RD 13 amont, en raison de l'étroitesse du cours d'eau (contraction liée au pont), de la destruction du seuil EU et du retour des eaux de débordement de la Laye.
- Secteur de dépôt à l'amont de l'ancienne prise d'eau. Le dépôt est favorisé par le point dur formé par la berge et par le seuil et par la largeur d'écoulement disponible.
- Seuil anthropique.
- Secteur de dépôt à l'amont du pont aval, qui s'explique par le point dur sous le pont et la contraction de l'écoulement au droit du pont.
- Secteur du pont, avec un point dur au niveau des anciennes piles qui limite le risque d'enfoncement. Le substrat est visible en fond.
- Secteur plutôt de dépôt à l'aval liée à l'augmentation de la section. Le tournant favorise toutefois l'érosion en rive droite.

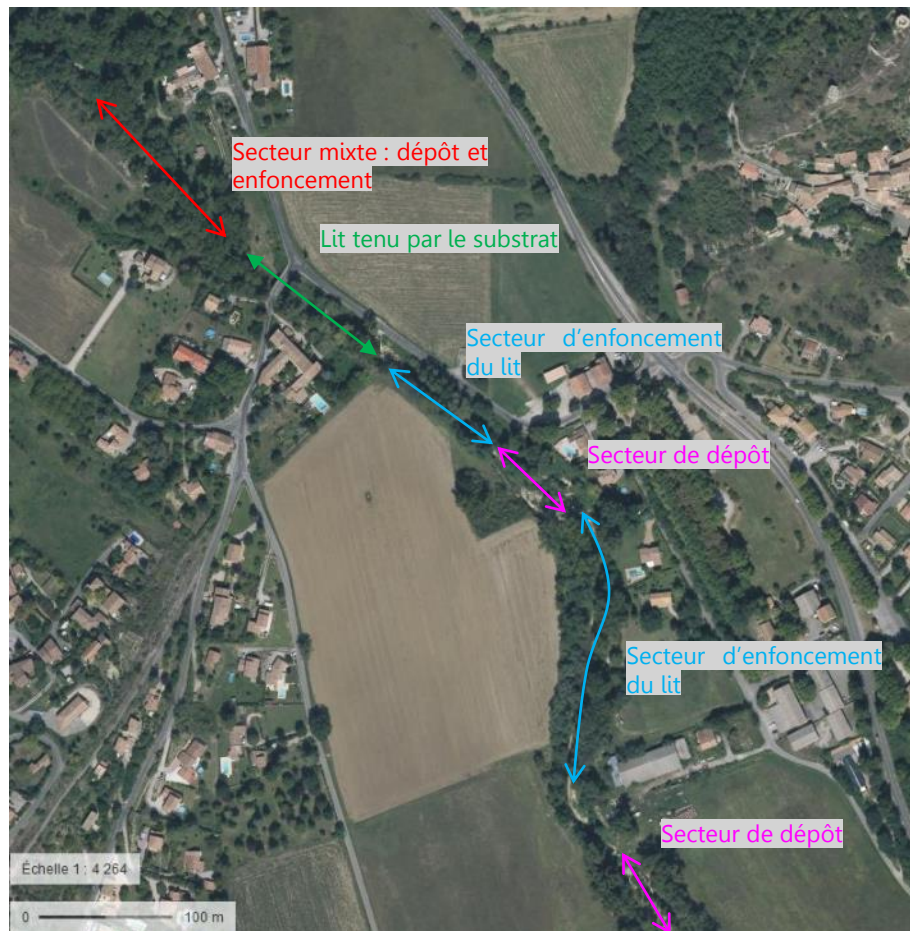
Figure 75 : Distinction des secteurs morphologiques homogènes au sein du secteur 2.

- Un nouveau secteur d'enfoncement du lit - l'enfoncement s'explique par l'étroitesse du lit (corsetage de la rive gauche et végétalisation de la rive droite), par le tournant et, probablement, par un déficit global en matériaux (en lien avec l'anthropisation et la végétalisation du bassin de la Laye). L'enfoncement du lit favorise l'affouillement des berges et donc l'érosion.

- Un secteur de dépôt à l'aval qui s'explique par l'augmentation de la largeur du lit et, potentiellement, par la confluence avec le Largue. L'érosion est facilitée par le dépôt et la méandrisation consécutive.

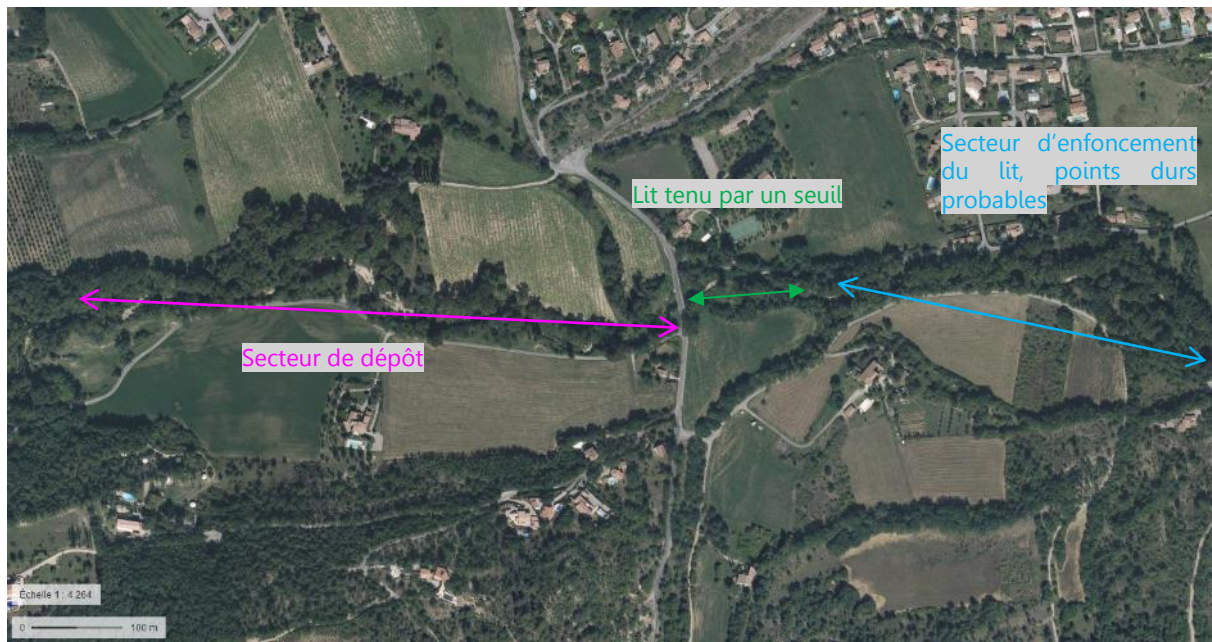
Figure 76 : Distinction des secteurs morphologiques homogènes au sein du secteur 3.

Le secteur 3 peut se décomposer en plusieurs sous-secteurs, de l'amont à l'aval :

- Un secteur à l'amont du pont, plutôt de dépôt, où le cours d'eau tend à méandrer. Cette tendance, ainsi que l'avancée des parcelles agricoles en rive gauche et la végétalisation du lit favorisent des érosions de berge localisées.
- Un secteur tenu par un seuil anthropique. La faible section à l'amont du seuil favorise l'érosion des berges en crue sur le secteur.
- Un secteur aval qui s'est fortement végétalisé, où la tendance est à l'enfoncement, mais où le substrat est sans doute peu profond (il s'observe très souvent en fond à l'aval de ce secteur).
